# Termovize FVP 21

**Objednatel** Solar 6

**Zakázka** Termovize FVP

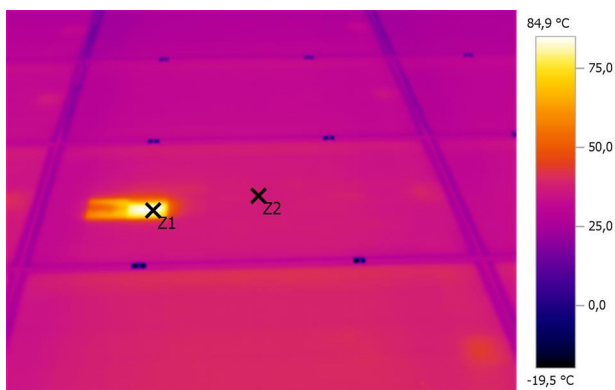
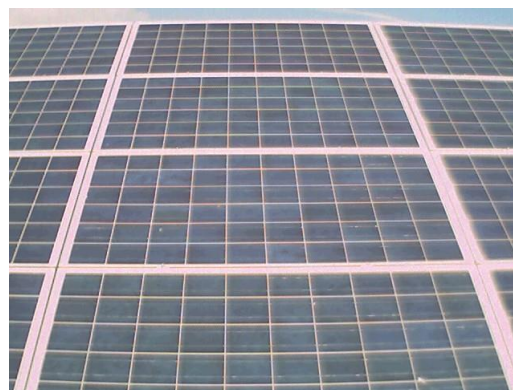
Měřený objekt	Teplota [°C]	Emisivita	Poznámky
Bod měření 1	84,1	0,94	-
Bod měření 2	37,0	0,94	-

**Poznámky:** ID 5 #S10PM10832203554; LDK-235P-20 čelní pohled na hotspot defekt

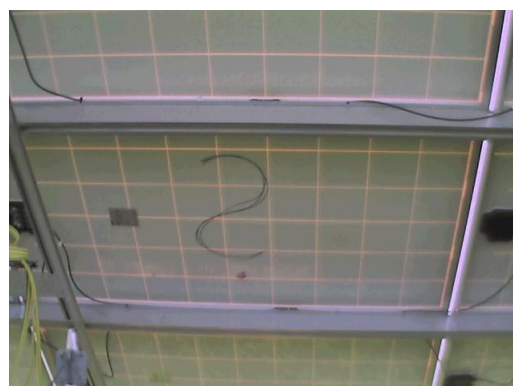
Měřený objekt	Teplota [°C]	Emisivita	Poznámky
Bod měření 1	+++	0,94	-
Bod měření 2	51,2	0,94	-

**Poznámky:** ID 5 #S10PM10832203554; LDK-235P-20 detail ze zadní strany, hotspot defekt

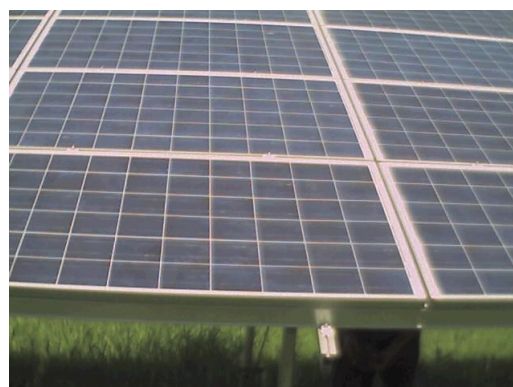
Měřený objekt	Teplota [°C]	Emisivita	Poznámky
Bod měření 1	+++	0,94	-
Bod měření 2	35,2	0,94	-

**Poznámky:** ID 6 #S10PM10811502438; LDK-235P-20 čelní pohled na hotspot defekt

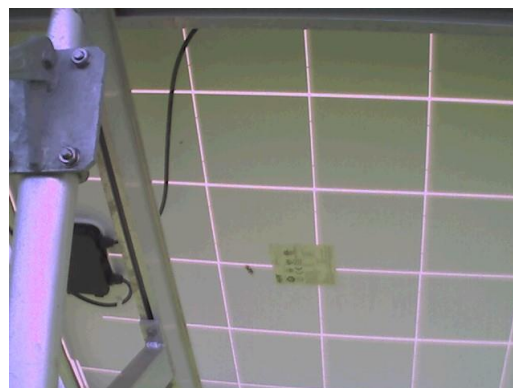
Měřený objekt	Teplota [°C]	Emisivita	Poznámky
Bod měření 1	+++	0,94	-
Bod měření 2	52,7	0,94	-

**Poznámky:** ID 6 #S10PM10811502438; LDK-235P-20 detail ze zadní strany, hotspot defekt

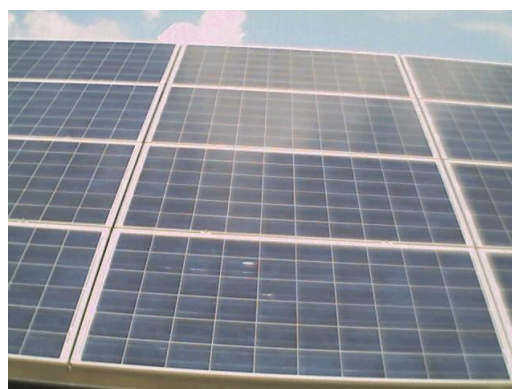
Měřený objekt	Teplota [°C]	Emisivita	Poznámky
Bod měření 1	63,5	0,94	-
Bod měření 2	24,8	0,94	-

**Poznámky:** ID 2 #S10PM10811502777; LDK-235P-20 čelní pohled na hotspot defekt

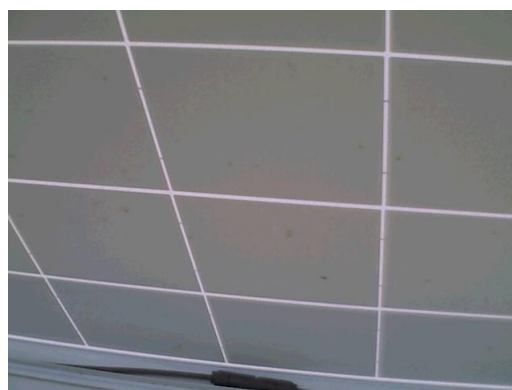
Měřený objekt	Teplota [°C]	Emisivita	Poznámky
Bod měření 1	86,7	0,94	-
Bod měření 2	41,1	0,94	-

**Poznámky:** ID 2 #S10PM10811502777; LDK-235P-20 detail ze zadní strany, hotspot defekt

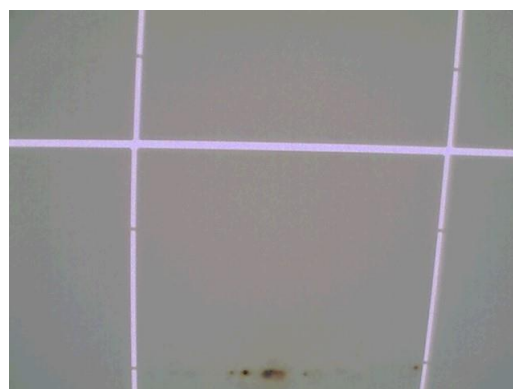
Měřený objekt	Teplota [°C]	Emisivita	Poznámky
Bod měření 1	+++	0,94	-
Bod měření 2	53,4	0,94	-

Poznámky: ID 1 #S10PM10811502856; LDK-235P-20 detail ze zadní strany, hotspot defekt

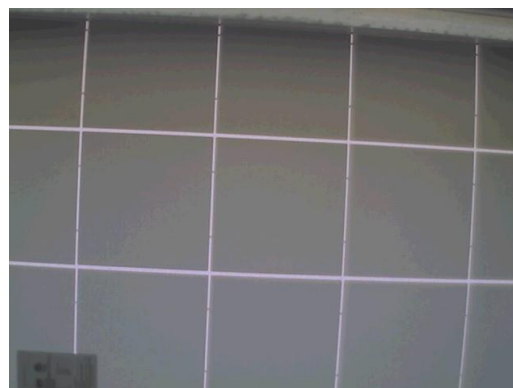
Měřený objekt	Teplota [°C]	Emisivita	Poznámky
Bod měření 1	89,9	0,94	-
Bod měření 2	48,0	0,94	-

**Poznámky:** ID 3 #S10PM10743501848; LDK-235P-20 detail ze zadní strany, hotspot defekt

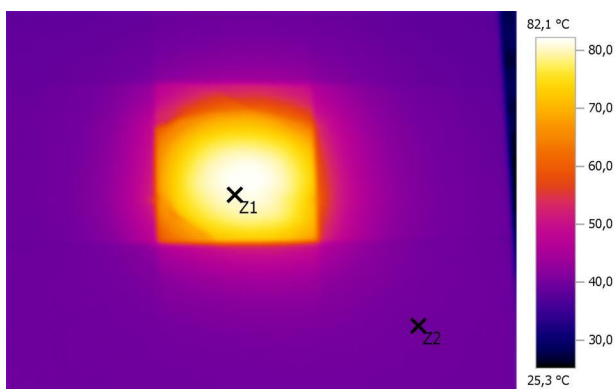
Měřený objekt	Teplota [°C]	Emisivita	Poznámky
Bod měření 1	81,1	0,94	-
Bod měření 2	39,7	0,94	-

**Poznámky:** ID 4 #S10PM10743501855; LDK-235P-20 detail ze zadní strany, hotspot defekt
