Projekt snížení interní nekvality na lakovně ve společnosti TON a.s.

Diplomová práce
2017

Univerzita Tomáše Bati ve Zlíně
Fakulta managementu a ekonomiky

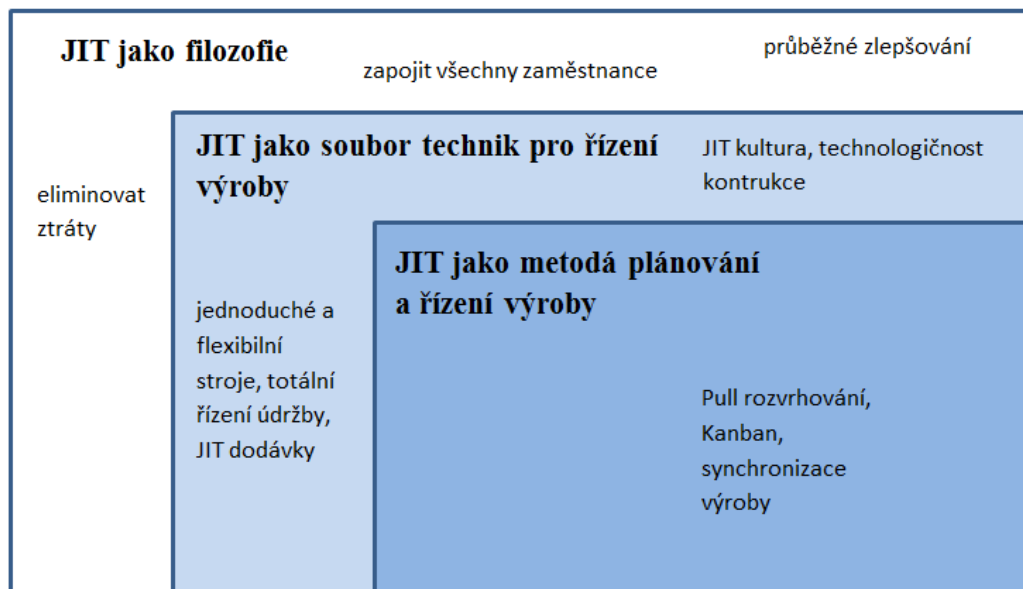
Obrázek 3 – Aplikační stupně JIT (KEŘKOVSKÝ, Miloslav a Ondřej VALSA, 2012)

Tyto tři přístupy tvoří hierarchii aplikačních vrstev, které na sebe navazují. V případě aplikace všech tří stupňů se hovoří o „čistém JIT“ (viz obrázek 3). (KEŘKOVSKÝ, Miloslav a Ondřej VALSA, 2012)

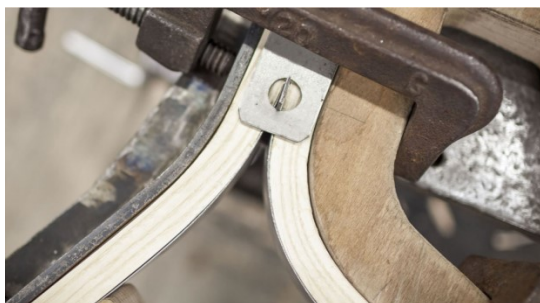
Obrázek 16 – Rozštěp masivního dřeva (interní materiály společnosti)

2015 – představení rozštěpu masivního dřeva, ručně ohýbaného do protichůdných směrů. Tuto inovaci zobrazuje obrázek 16.

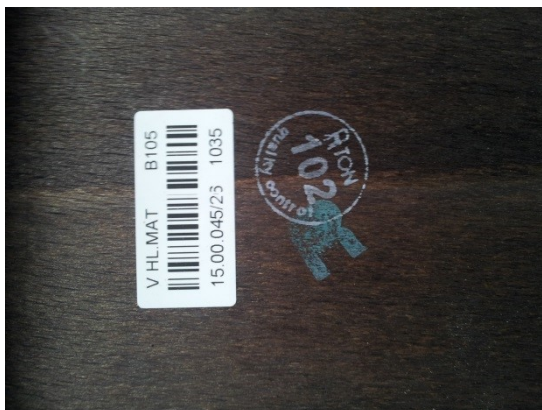
Obrázek 21 – Razítko kontroly (vlastní zpracování)

Produkty, které prošly touto kontrolou a splnily všechny požadavky, jsou označeny razítkem výstupní kontroly (kulaté, číselné, trojmístné). Každý pracovník kontroly má přiděleno své razítko jmenovitě. Na obrázku 21 je zobrazeno jedno ze zmíněných razítek.

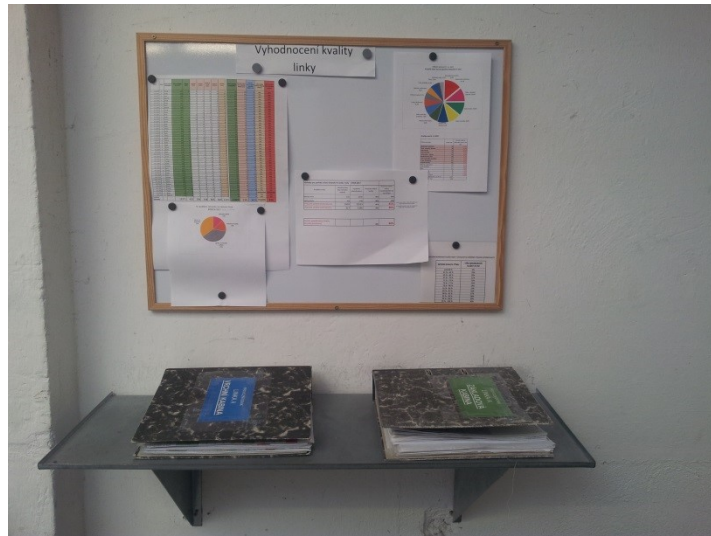
Obrázek 26 – Tabule s výsledky lakovací linky (vlastní zpracování)

Ve výrobě je přesně určené místo, kam se všechny tyto údaje zapisují. Místo se nachází za lakovací linkou a je tak v blízkosti všech, kteří provádí záznam své činnosti.

Na obrázku jsou viditelné dva šanony (s modrým a zeleným štítkem), které obsahují formuláře pro zápis dat o odvedených a vyřazených kusech. Na tabuli se poté zveřejňují výsledky lakovací linky (týmu) za předcházející měsíc a výsledná interní nekvalita celého týmu „Lakovací linka“.

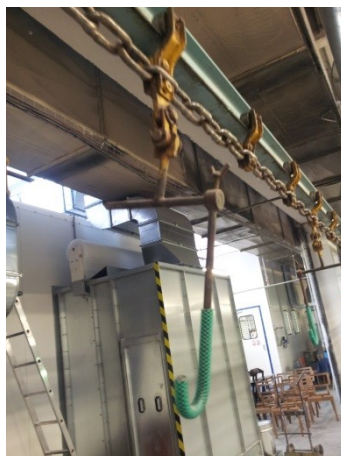
Obrázek 31 – Poškozený hák závěsného dopravníku (vlastní zpracování)

Celou směnu byl jeden z háků závěsného dopravníku, který slouží k přepravě produktů napříč výrobou, poškozen. Tento zjištěný nedostatek zobrazuje obrázek 31.

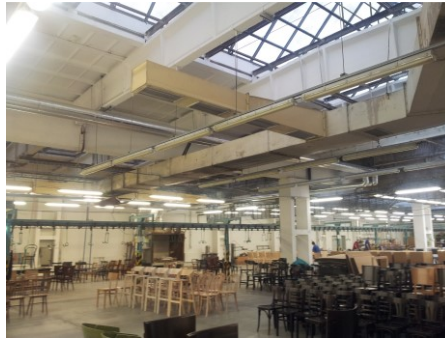
Obrázek 32 – Zhaslá světla (vlastní zpracování)

Bylo zjištěno, že v průběhu směny byla zhaslá světla zrovna v místě, kde probíhá výstupní kontrola kvality za lakovací linkou. Zobrazeno na obrázku 32.

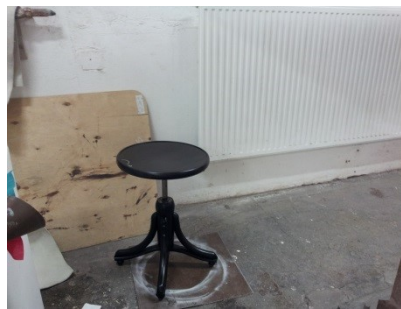
Obrázek 33 – Zapomenutá židle ve výrobě (vlastní zpracování)

Téměř celý týden čekají některé produkty na dokončení a expedici. Někdy celý den cestují zavěšeny na závěsném dopravníku výrobou. Na obrázku 33 je zobrazena s problémem související zapomenutá židle ve výrobě.

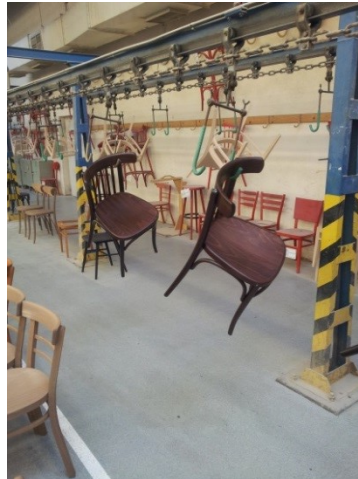
Obrázek 34 – Špatně navěšené židle (vlastní zpracování)

Židle se po závěsném dopravníku přepravují napříč výrobou. Produkty špatně zavěšené cestují z montáže na lakovnu (a zpět) a z montáže na zadní lakovnu (a zpět). Po cestě mají ve své blízkosti např. naskládané židle, sloupky, přípravky atp. Může se tedy stát, že se podobně zavěšená židle odře. Viz obrázek 34.

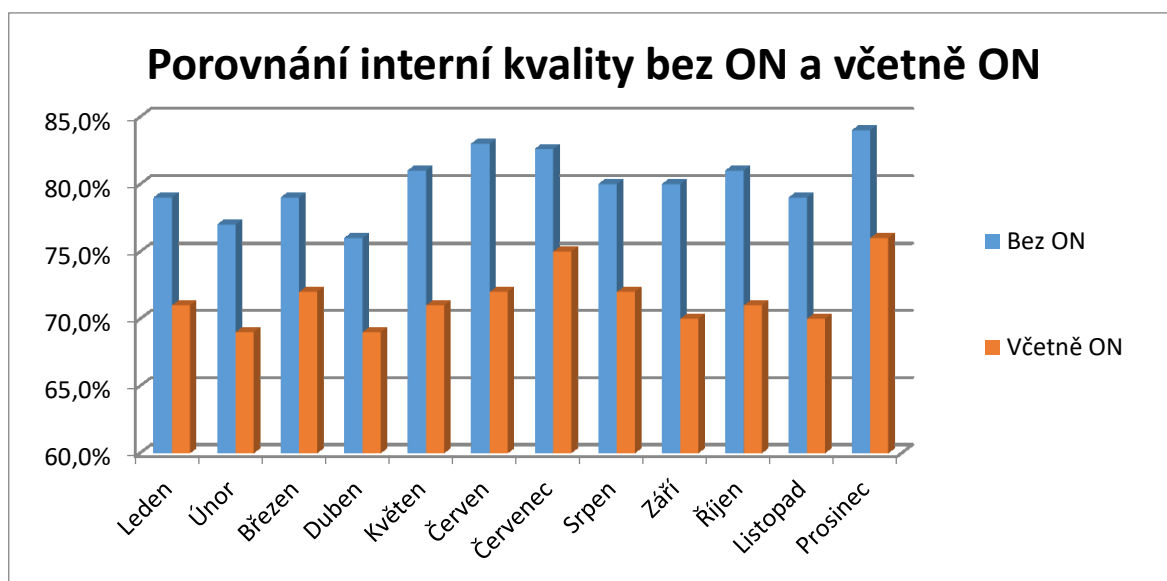
Obrázek 35 – Porovnání interní kvality (vlastní zpracování)

Grafické znázornění porovnání interní kvality bez ON a interní kvality včetně ON v jednotlivých měsících roku 2016 je patrné v grafu (viz obrázek 35).

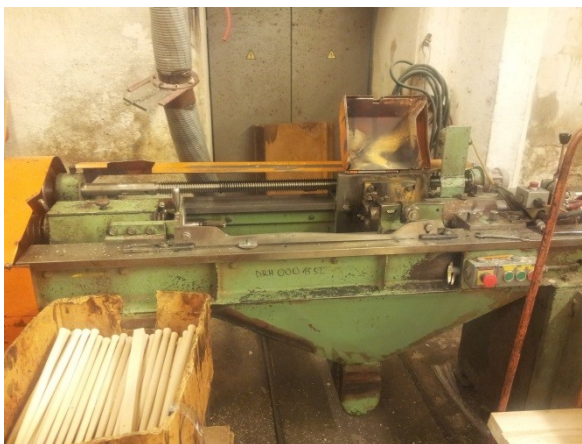
Obrázek 43 – Soustružení prutů (vlastní zpracování)

jsou sice přesnější, nicméně značně pomalejší a vyžadují mnohem více prostoru. V současné době probíhá implementace jednoho moderního automatického soustruhu ve výrobě nožních prutů židle A. Při tom bylo zjištěno, že k nahrazení obou starých soustruhů, které se používají při výrobě sedadlových prutů (viz obrázek 43), by bylo potřeba zakoupit pět moderních automatických soustruhů (z hlediska produktivity).

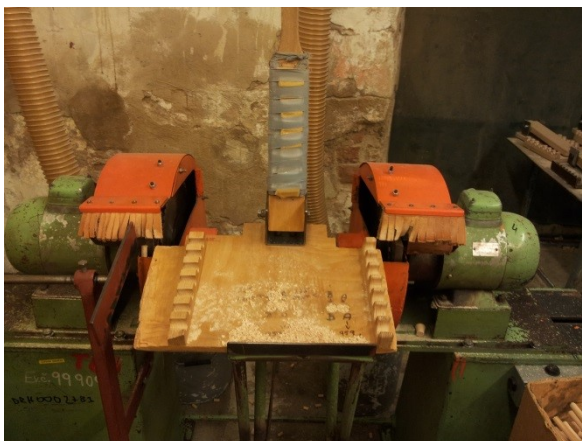
Obrázek 44 – Ořezávání prutů (vlastní zpracování)

Jako další následuje pracovní operace, při které se pruty seříznou z obou stran na požadovanou délku (viz obrázek 44). Tato operace není z hlediska kvality kritickým místem, protože stroj nedovolí prut oříznout na jinou délku, ani jinak poškodit.

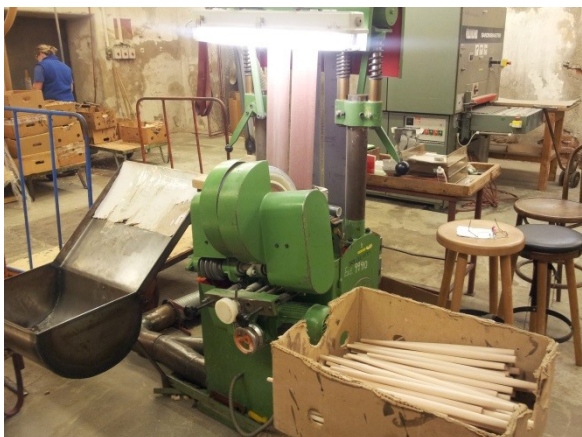
Obrázek 45 – Broušení prutů (vlastní zpracování)

Poslední a nejdůležitější pracovní operací je broušení povrchu prutu, které se u každého výrobku provádí dvakrát. Z hlediska výstupní kvality je tato operace nejkritičtější a to z toho důvodu, protože je poslední operací ve výrobním procesu sedadlových prutů. Na obrázku 45 je zobrazen stroj sloužící pro broušení plochy opěradlového prutu.

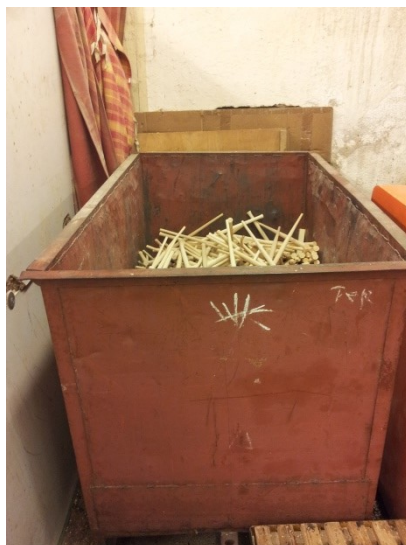
Obrázek 46 – Kontejner pro vadné pruty (vlastní zpracování)

Pokud ovšem nesplňují podmínky toleranční meze, bylo stanoveno, jak se v takovém případě zachovat, resp. jak naložit s neshodným výrobkem. U neshodných výrobků záleží na tom, zda jde o vadu materiálu (v tom případě jsou tyto produkty reklamovány) nebo o vadu způsobenou pracovníkem, popř. technologií (v tomto případě je na pracovišti určeno místo, kde tyto produkty skladovat – kontejner). Obrázek 46 zobrazuje zmiňovaný kontejner.

V případě vady materiálu pracovník skladuje tyto produkty na jednom místě a všechny najednou předá na konci směny svému nadřízenému k vyřízení reklamací. Celý standard kvality opěradlových prutů je uveden v příloze IX, včetně popisu uvedených kroků a fotografií.

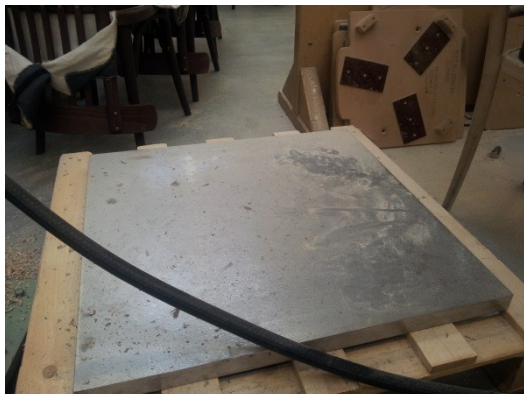
Obrázek 47 – Kovová deska – montáž (vlastní zpracování)

Při analýze bylo zjištěno, že se kontrola kývavosti v prostředí úseku montáže špatně provádí. A to z důvodu nerovností v podlaze. Tyto nerovnosti způsobují nepřesné měření, kdy pracovník vyvine tlak na židli směrem k podlaze a při tom zkouší, zda se židle kýve. Proto byla autorem práce navržena výroba kovových desek, které by tento problém vyřešily. Kontrola by byla prováděna na těchto deskách, které jsou naprosto rovné a zajišťují tak přesnost měření. První deska byla umístěna na pracovišti montáže (viz obr. 39).

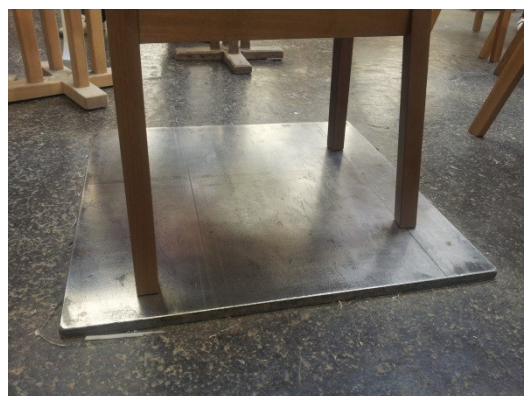
Obrázek 48 – Kovová deska pro - čalounění (vlastní zpracování)

Nakonec byla vytvořena i druhá deska, která byla umístěna na pracoviště čalounění, kde také probíhá kontrola kývavosti židle (viz obr. 40).

Samotná kontrola kývavosti pracovníkovi nezabere příliš času. Po provedení všech úkonů na pracovišti montáže, pracovník přemístí výrobek na speciální desku z kovu, která vyrovnává nerovnosti podlahy a zajišťuje tak přesnost měření kývavosti. Jakmile je židle postavena na desce, zkontroluje kývavost u židle tím, že zatlačí na různých bodech židle směrem k zemi. V případě, že je u židle odhalena kývavost, pracovník tuto vadu opraví podle platného technologického postupu. Pokud je židle v pořádku, odvádí ji k dalšímu následujícímu pracovišti.

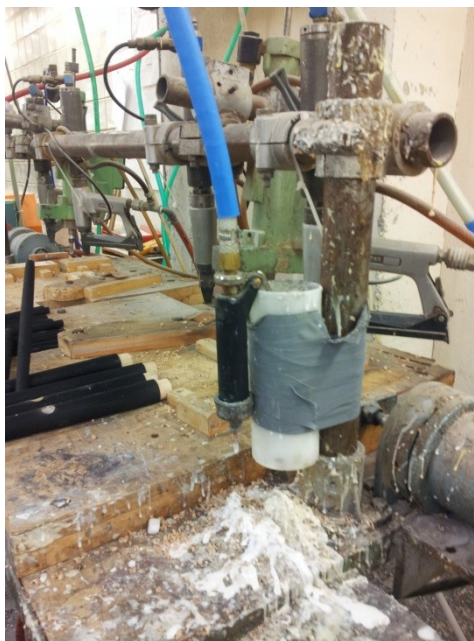
Obrázek 49 – Manuální dávkovač lepidla (vlastní zpracování)

Při analýze montování opěradlové desky bylo zjištěno, že pracovníci dávkují lepidlo, kterým zafixují opěradlové pruty do desky ručně. To způsobuje vždy různá množství lepidla ve spojích. Může se tedy stát, že je ve spoji nedostatečné množství lepidla, které způsobí právě uvolnění opěradlové desky, nebo naopak nanesou do spoje lepidla mnoho a vznikají u spojů přetoky lepidla (také vada židle). Z tohoto důvodu bylo autorem práce navrženo zakoupení automatického dávkovače lepidla, který by zajistil vždy stejné optimální množství lepidla. Na obrázku 49 je zobrazen současný stav manuálního dávkovače lepidla na montáži.

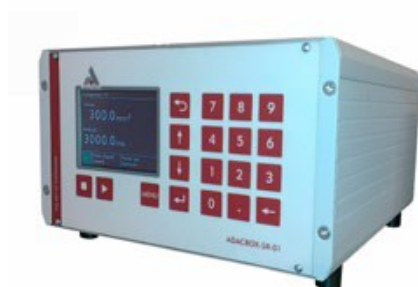
Obrázek 51 – Řídicí jednotka ADACBOX-SR-01 (vlastní zpracování)

Řídicí jednotka ADACBOX-SR-01 od výrobce Adectech (viz obrázek 51) je ve všech ohledech kompatibilní s navrhovaným dávkovacím ventilem. Tato jednotka umožňuje přímo nastavení objemu a dávkovacího času jednotlivých dávkovacích programů. Do paměti zařízení lze uložit až 128 dávkovacích programů pro různé typy produktů. Lze také přímo řídit a sledovat pracovní tlak aktuálního programu.

Všechny ostatní součásti celého dávkovacího systému jsou již ve firmě používány. Dávkovací ventil a řídicí jednotka bude nainstalována na pracoviště montáže a připojena k současným používaným zásobníkům, tryskám, hadicím atp.

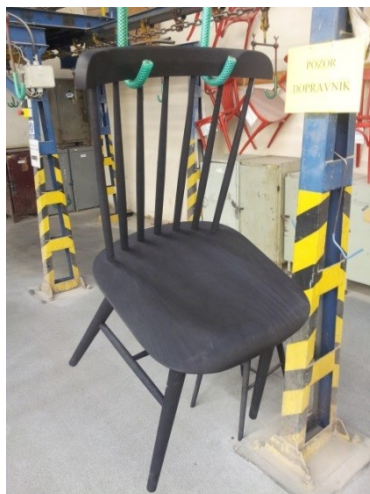
Obrázek 52 – Správně navěšená židle A (vlastní zpracování)

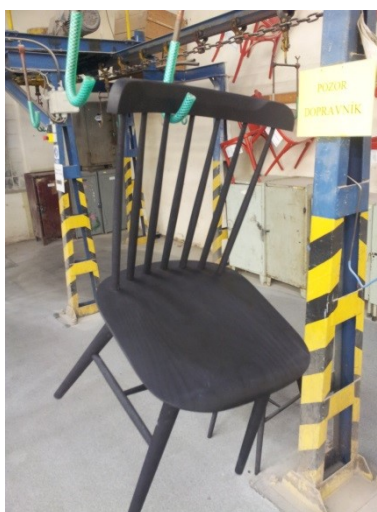
Obrázek 53 – Nesprávně navěšená židle A (vlastní zpracování)

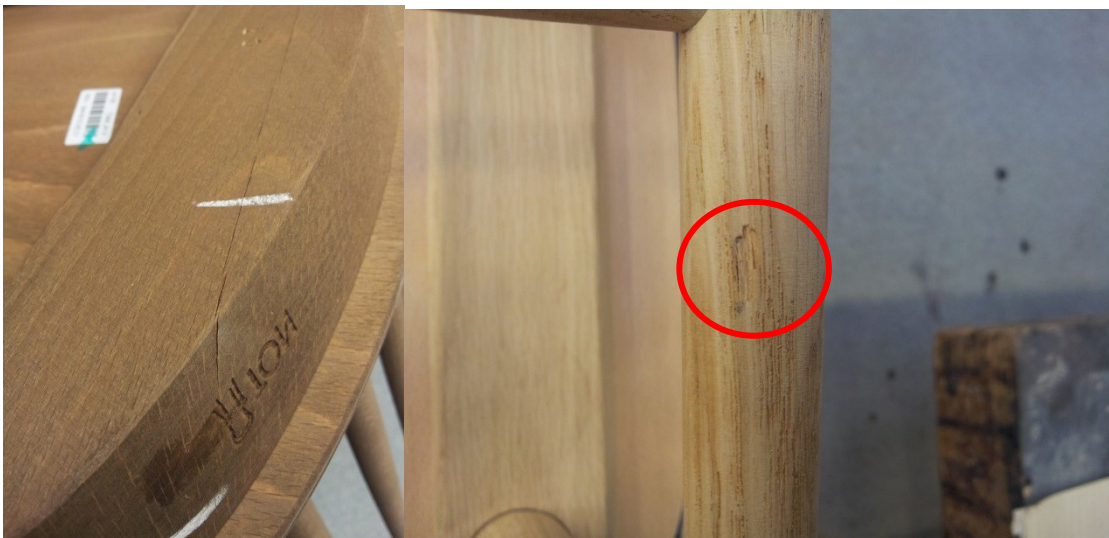
Trhliny, praskliny, vytrhaná vlákna – **nepovoleno**

Prasklá spodní část podsedačku

Vytrhaná vlákna

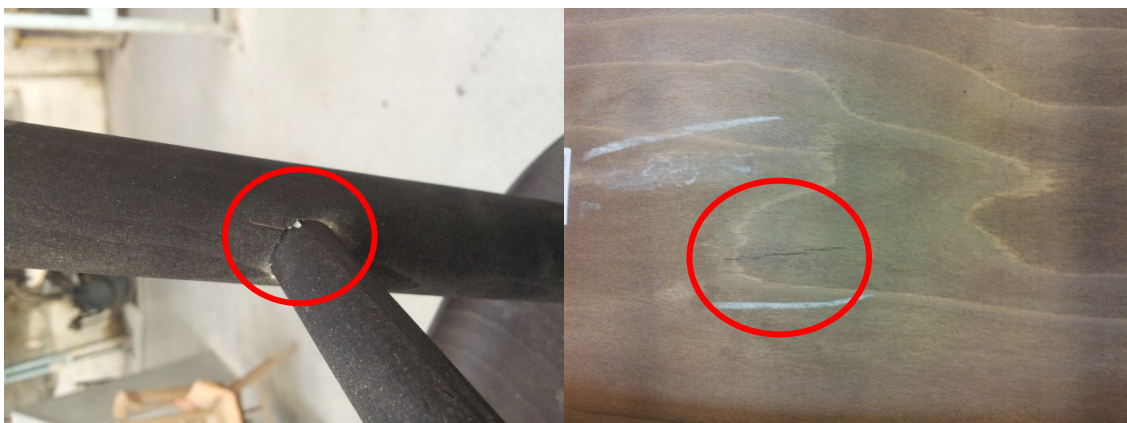
Praskliny ve spojích

Trhliny na sedáku

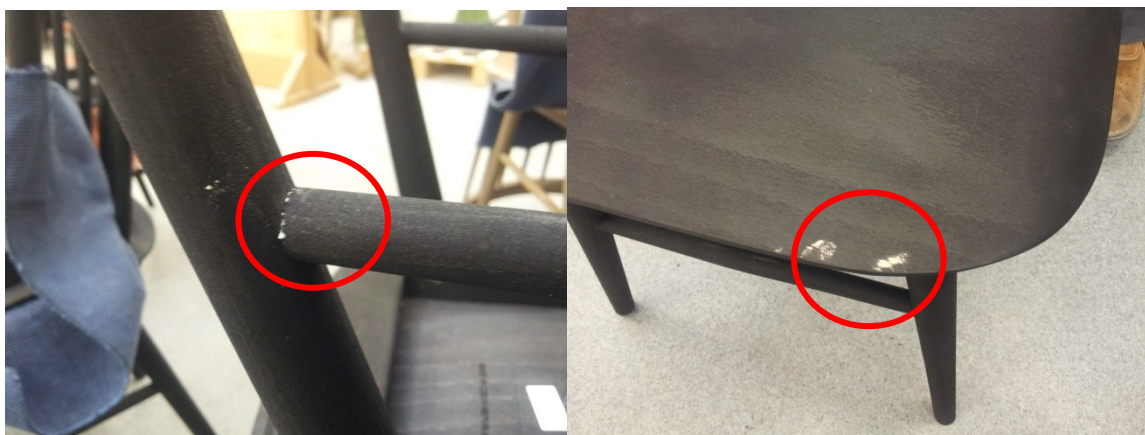
Přetečené lepidlo ve spoji židle

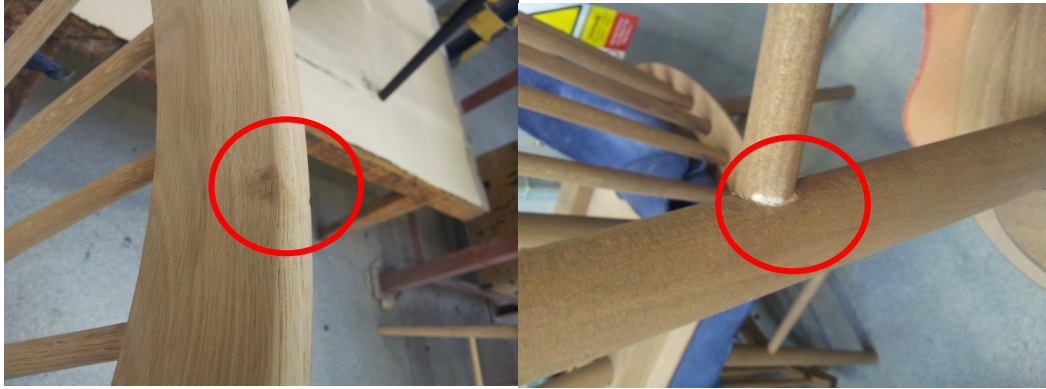
Viditelné fleky, špatně zatmelená dírka – **nepovoleny**

Špatně zatmelená dírka

Fleky

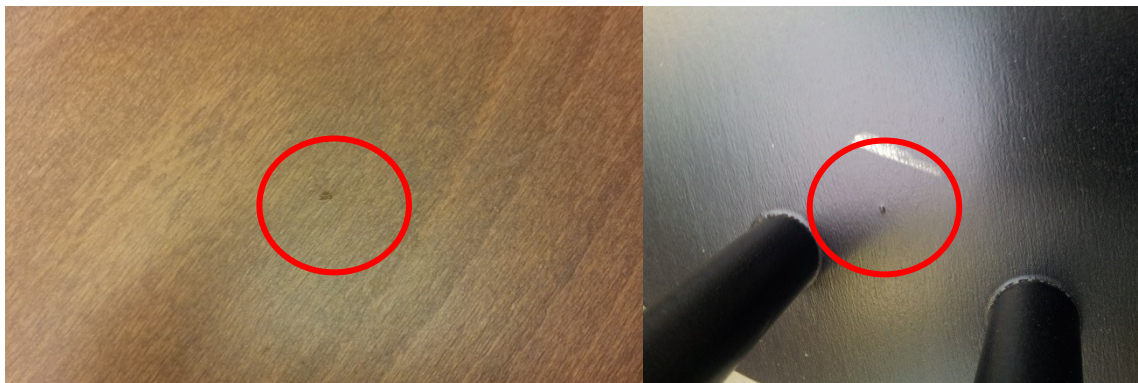
Nedostřík, nedobrus včetně spodní strany sedáku – **nepovoleno**

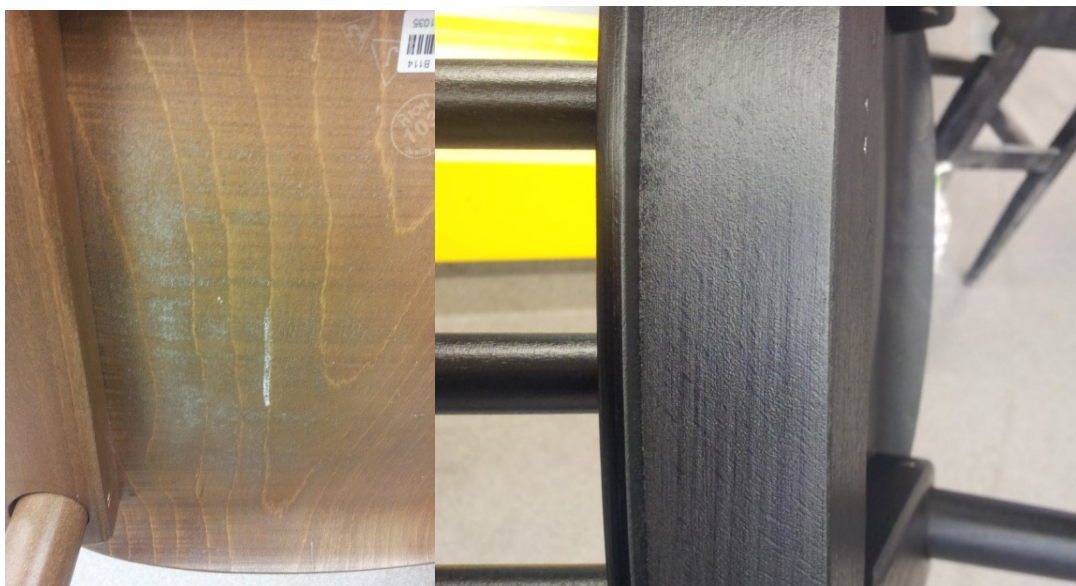
Nedostříkaný lak na spodní straně sedáku

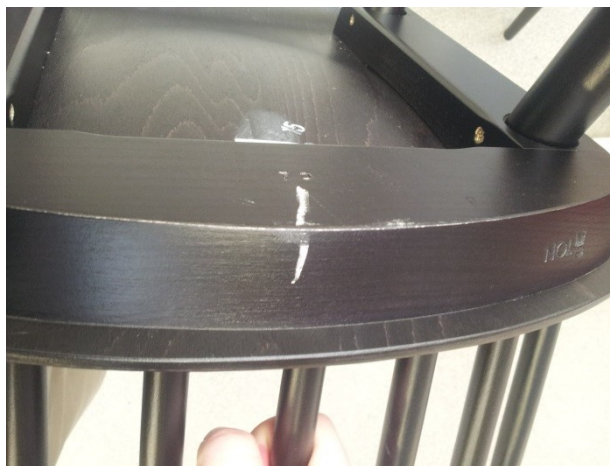
Zátok – nepovoleno

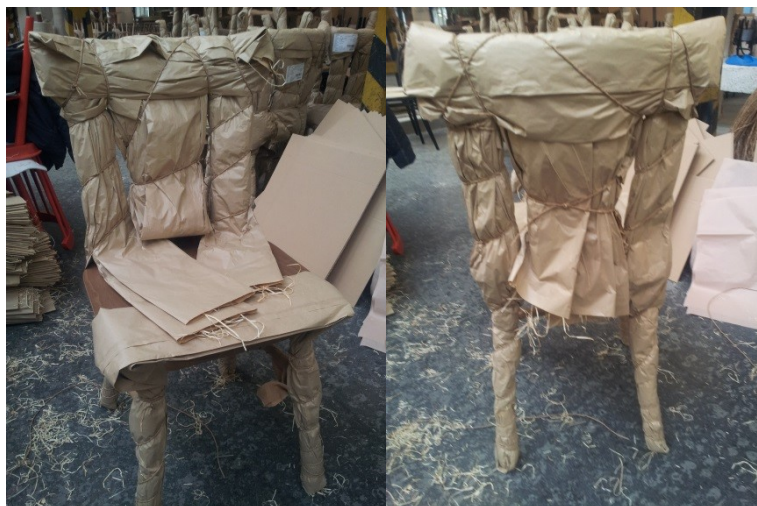
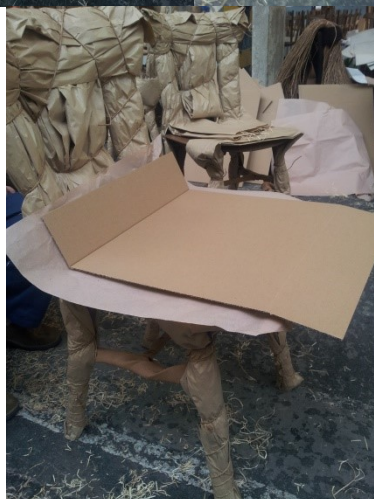
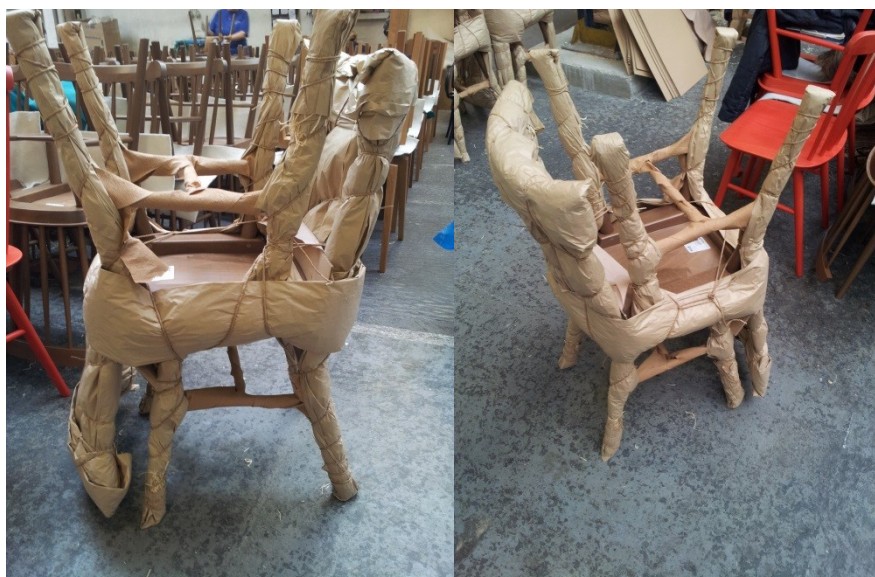
Balení židle do smotku (papíru)

Zabalení židle do smotku dle technologického postupu.

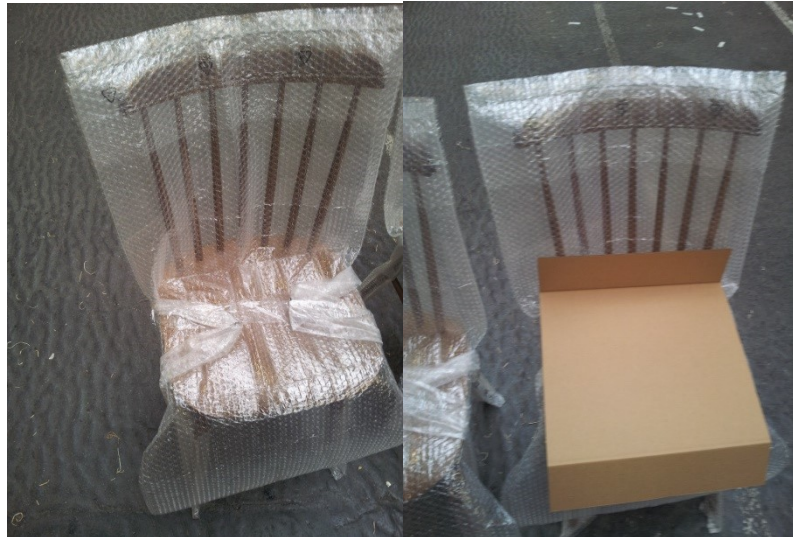
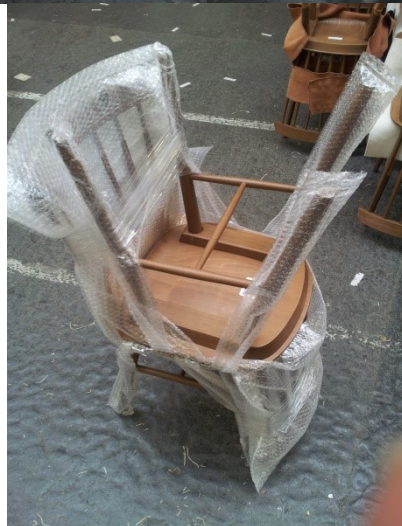
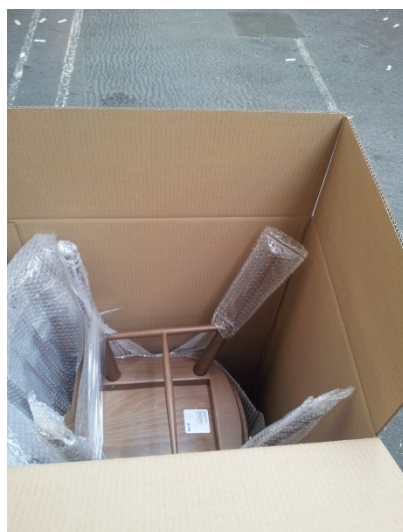
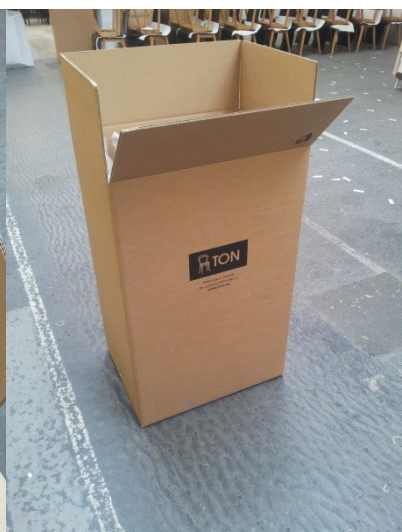
Balení židle do „bubliny“

Zabalení židle do „bubliny“ dle technologického postupu.

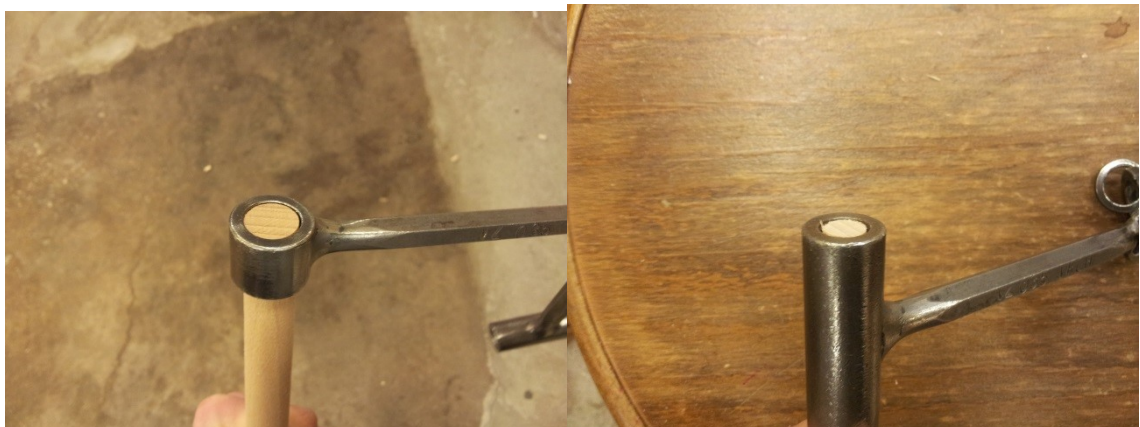
Nepovolené rozměry širšího konce – NOK

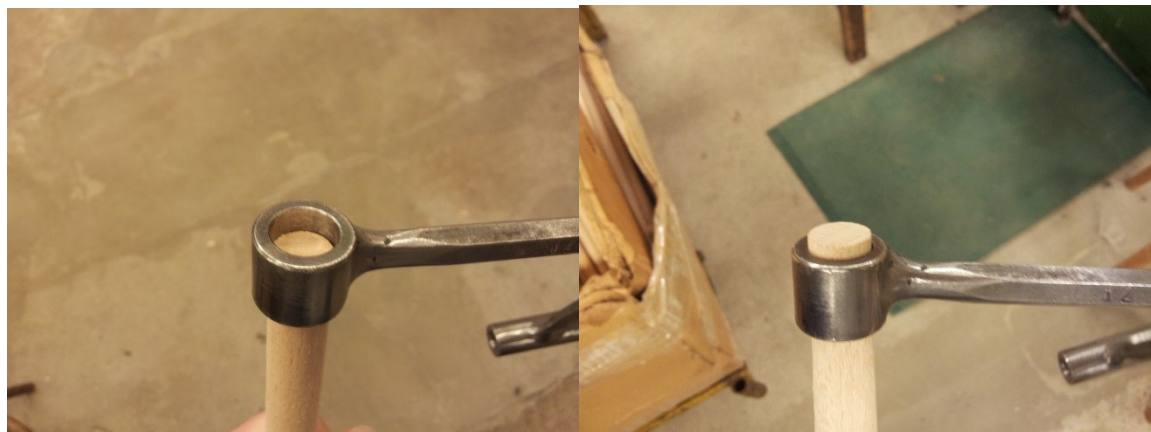
Nepovolené rozměry užšího konce – NOK

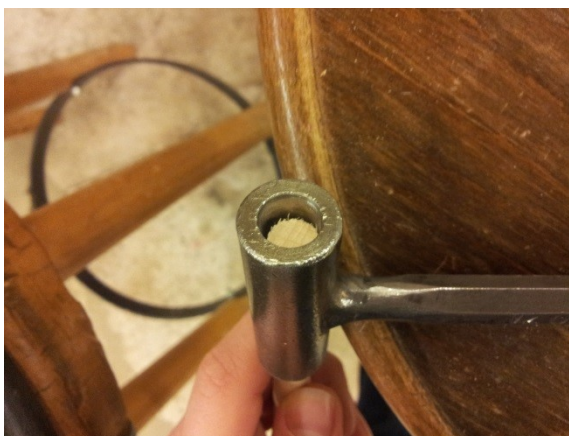
Nepovoleno – vada materiálu – NOK

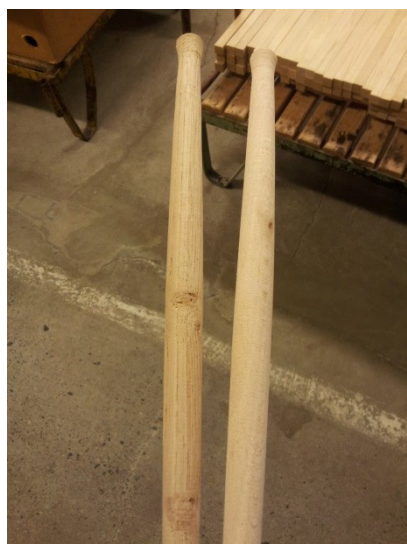
Suky ve dřevě

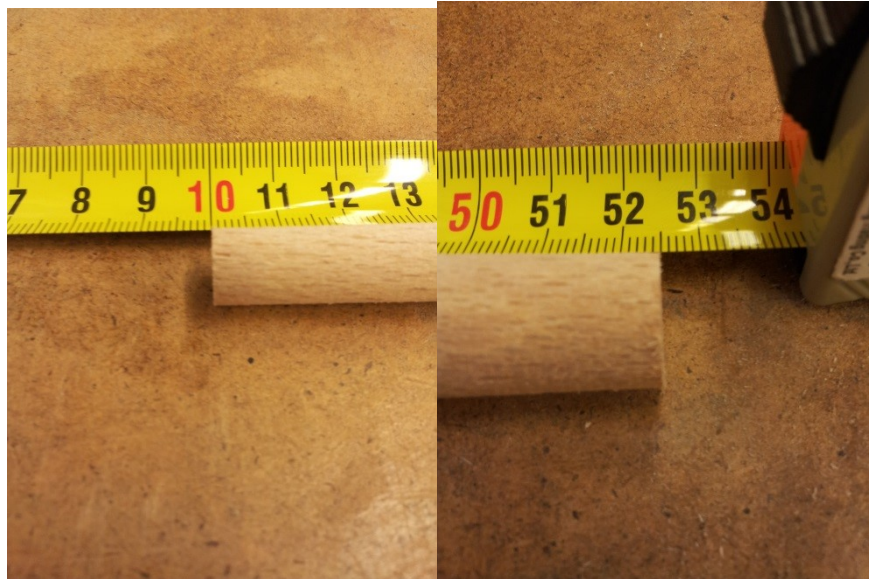
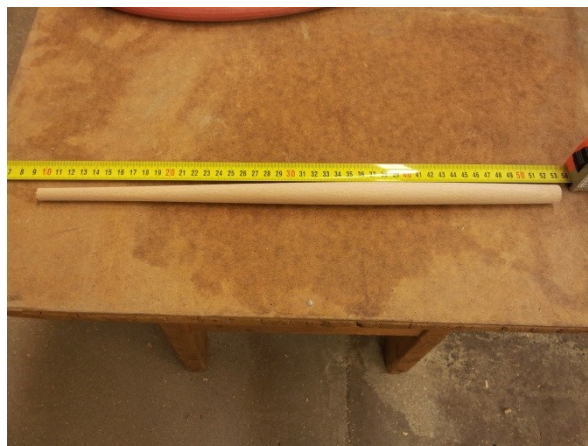
Správně měření délky prutu - OK

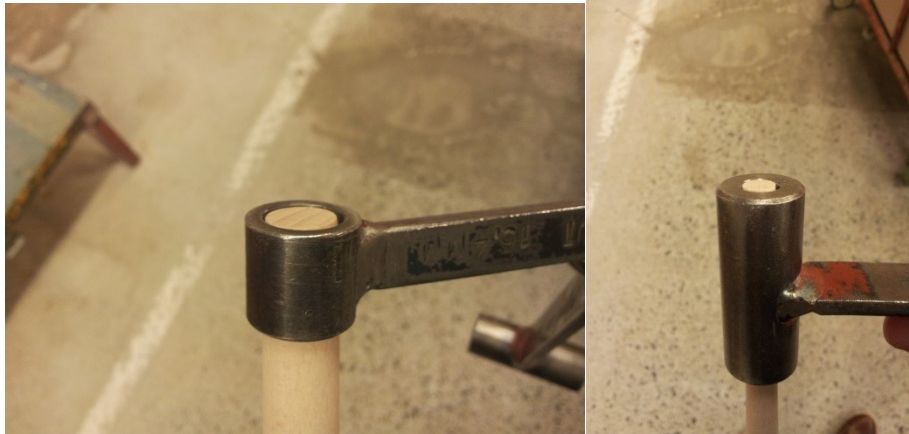
Širší koncová strana prutu

Užší koncová strana prutu

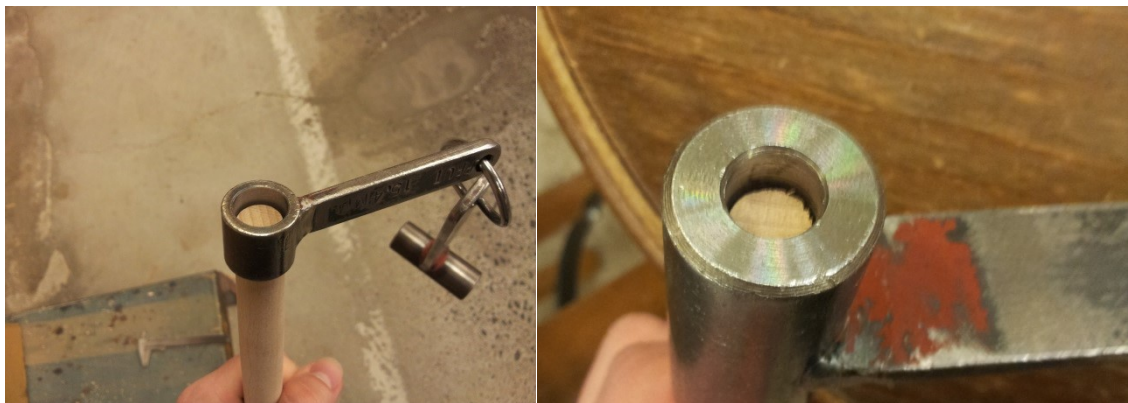
Širší koncová strana prutu

Užší koncová strana prutu

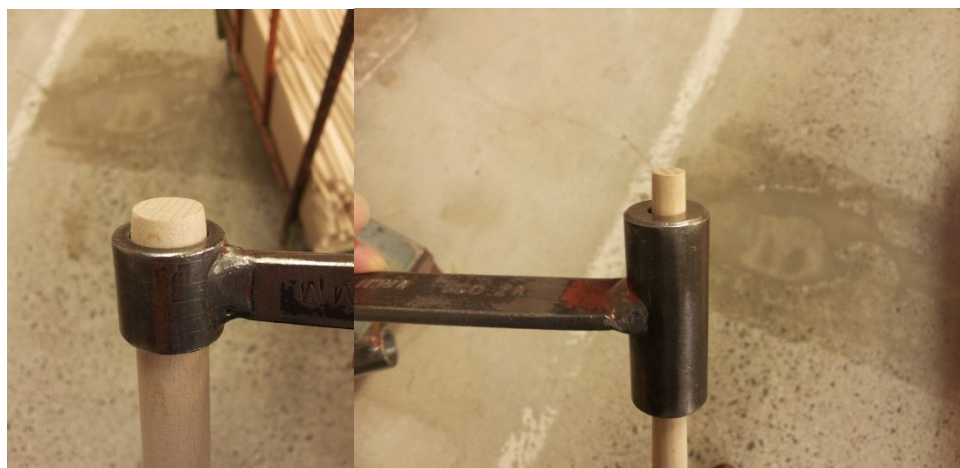
Nepovolené přebroušení prutu, uštíplá část prutu – NOK

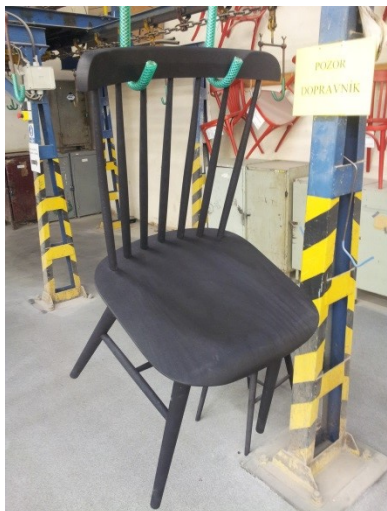
Špatně navěšená židle
