# Zjišťování skrytých vad materiálů pomocí NDT metod.

Diplomová práce  
2017

Univerzita Tomáše Bati ve Zlíně  
Fakulta technologická

Téma práce: **Zjišťování skrytých vad materiálu pomocí NDT metod**

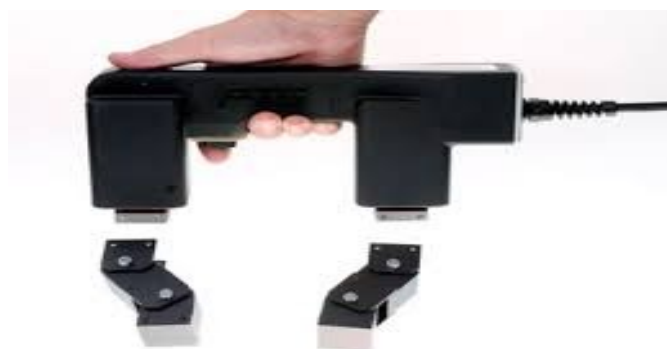
**Prenosné prostriedky** – ručné magnety sú malé jha (obr. 2.14), opatrené jednou alebo dvoma budiacimi cievkami, napájanými najčastejšie striedavým prúdom. Týmito magnetmi sa prevádza tzv. pólová magnetizácia. Pre jednoduché prispôsobenie jha zakriveniu skúšaného povrchu sú vybavované rôznymi typmi pohyblivých pólových nástavcov alebo nadstavcov s úkosom 45° pre skúšanie kútových zvarov. Pretože ručné magnety nebývajú vybavené meradlom prúdu, ich funkcia sa kontroluje pomocou závažia z feromagnetického materiálu, ktoré musí zdvihnúť. [1]

Obr. 2.14 Jho - Ručný magnet PTS MagMAX-130

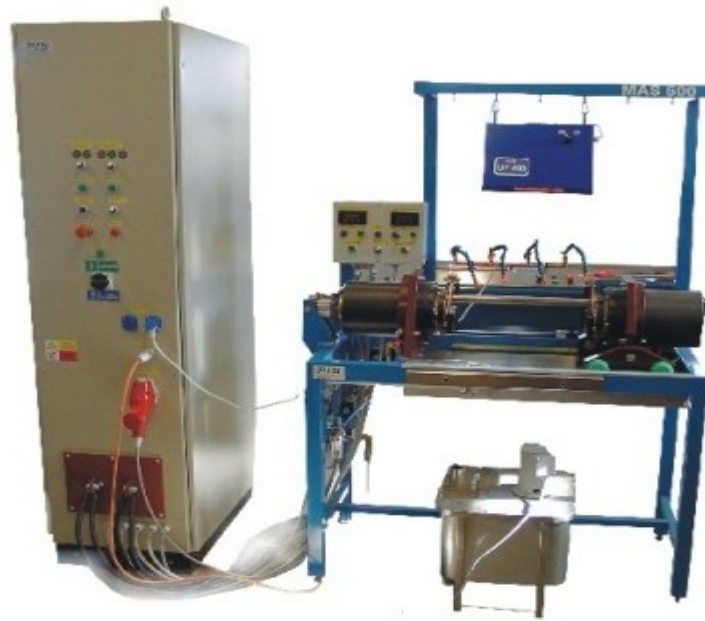
- zariadenie pre cirkulárnu magnetizáciu
- zariadenie pre pólovú magnetizáciu
- upínacie zariadenie
- čerpadlo detekčnej tekutiny a zariadenie pre polievanie
- vaňu pre zachycovanie detekčnej tekutiny
- osvetľovacie zariadenie

Obr. 2.16 Stacionárny magnetovací stůl INKAR MAS 500P

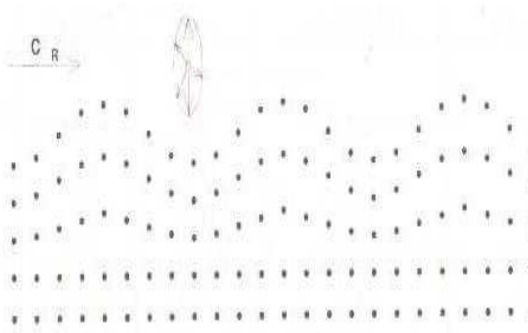
U povrchových vln kmitajú častice prostredia po eliptickej dráhe (obr. 2.21). Tieto vlny sa šíria na povrchu a tesne pod ním a to do hĺbky jednej vlnovej dĺžky. Rýchlosť šírenia povrchovej vlny sa označuje  $c_R$  a jej hodnota je 0,8 až 0,9 krát menšia než rýchlosť pozdĺžnej vlny.

Obr. 2.24 Povrchové vlny [1]

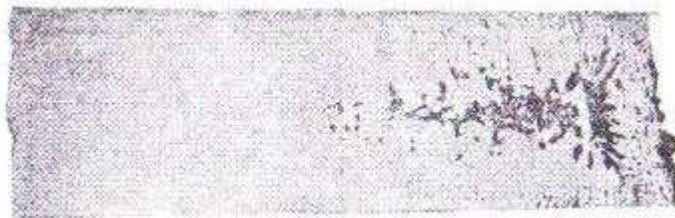
Zrazeniny vznikajú pri tuhnutí ocele v kokilách vplyvom znižovania objemu. Vo valcových výrobkoch majú tvar rozsiahlej necelistvosti, prebiehajúcej obvykle v osovej oblasti vývalku v pozdĺžnom smere. Na priečnom reze vývalku majú vzhľad nepravidelnej dutiny (u vývalkov veľkých prierezov) alebo nepravidelne rozvetvené i tvarované trhliny (u vývalkov malých prierezov ako sú tyče a drôty). U plochej oceli a hrubých plechov sa zrazeniny prejavujú ako rozdvojenie. Na lomovej ploche je možné zrazeninu rozoznať podľa výstupkovitej nepravidelnosti lomovej plochy v osovej oblasti, niekedy tiež dochádza k pozdĺžnemu rozštiepeniu lámavej tyče. U tvarových vývalkov dochádza následkom zrazeniny k ich vybuleniu alebo inej deformácii. Zrazeniny môžu byť celkom ale aj z časti vyplnené struskou (obr. 3.1, 3.2). [1]

Obr. 3.1 Sústredená zrazenina a plynové bubliny v ocelovom ingote

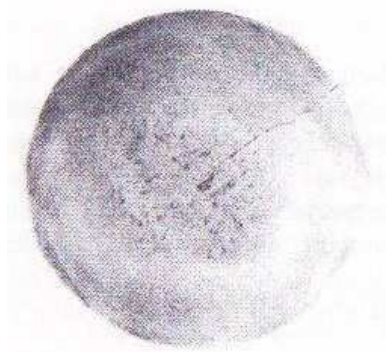
Obr. 3.7 Pozdĺžna prasklina z pnutia na železničnej náprave [1]

Podľa rozmerov je možné trhliny (praskliny) odhaliť vizuálnou kontrolou a roztvorené trhliny i kapilárnymi metódami. Najčastejšie sa prítomnosť trhlín zisťuje magnetickými a indukčnými metódami. Magnetické metódy sa používajú iba na feromagnetický materiál. [1]

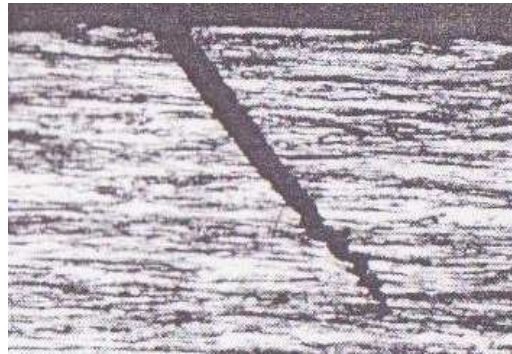
rovnako ako pozdĺžne trhliny na hranách i stenách výrobkov. Typický vzhľad priečnej trhliny je zobrazený na obr. 3. 8. [1]

Obr. 3.8 Priečna trhlina, ktorá vznikla pnutím v pružinovom drôte [1]

Priečne trhliny sa zisťujú rovnakými metódami ako trhliny pozdĺžne.

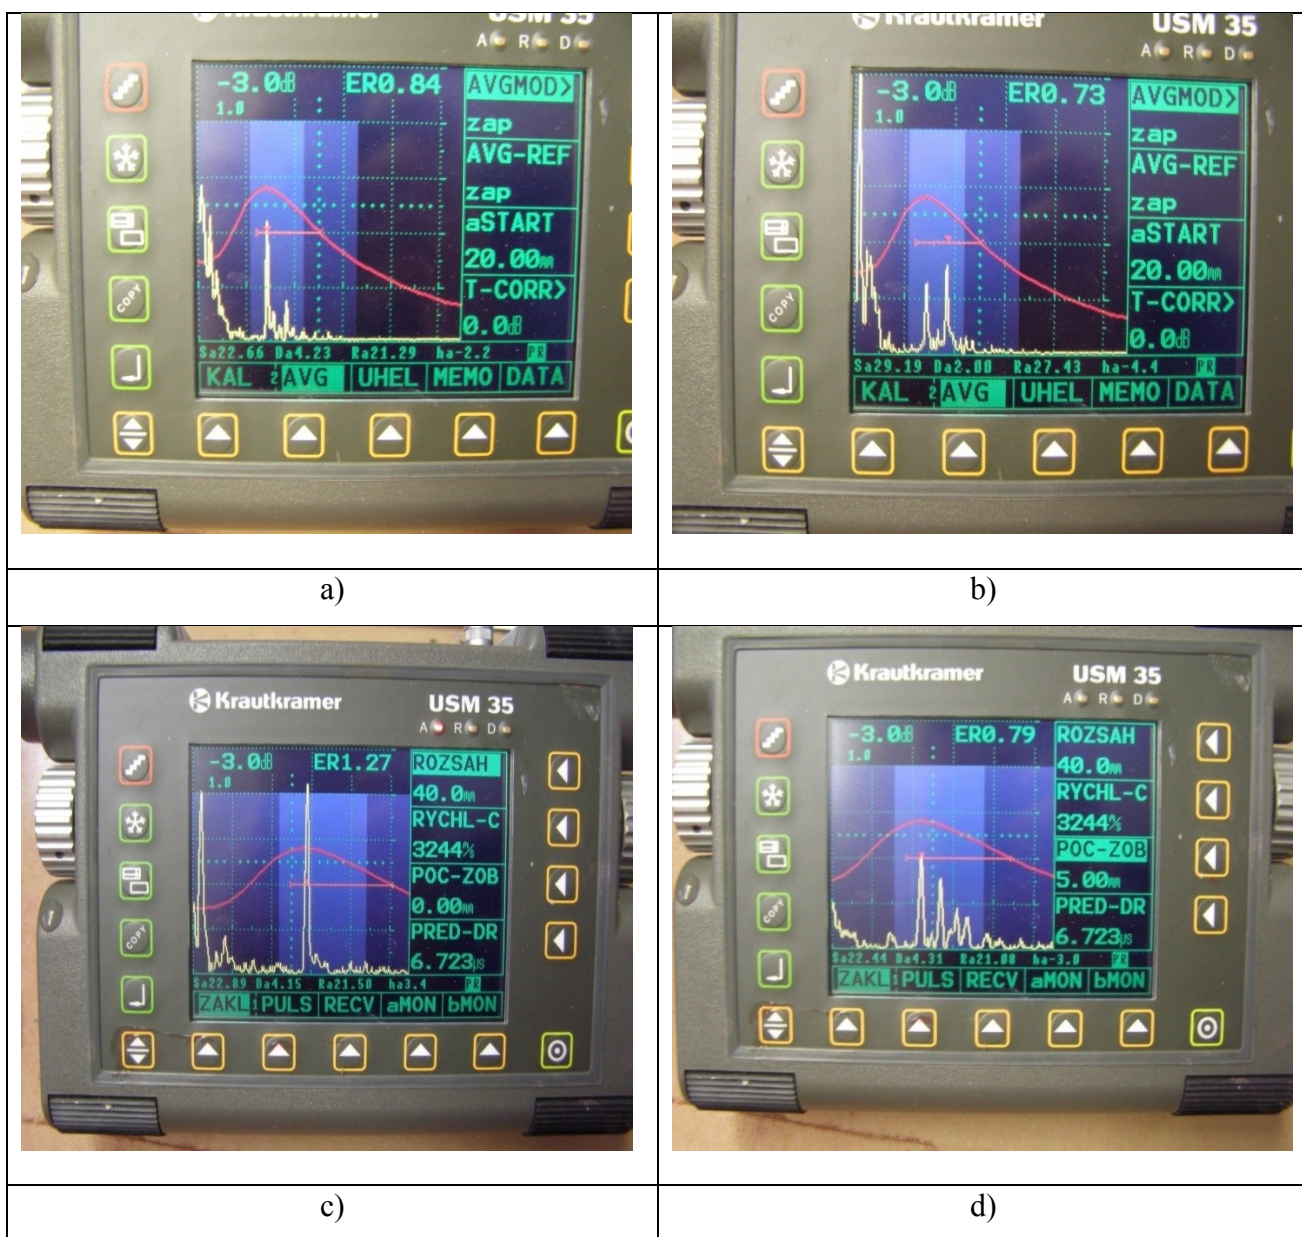
**Ultrazvuková skúška (UT)** – Pred ultrazvukovou metódou sa musel dôkladne očistiť povrch okolo zvaru. Na očistený povrch sa naniesol viazací prostriedok po ktorom sa pohybovala sonda. V priebehu odrazovej metódy bolo zisťovanie odrazov ultrazvukových impulzov (tzv. ech), ktoré boli spôsobené vadami materiálov. Vysielačom sondou vyslané krátke ultrazvukové impulzy sa odrážali od protiahlého povrchu skúšaného objektu a vracali sa späť do vysielačnej sondy, ktorá je súčasne i prijímačom ( jedno sondová prevádzka) kde vytvára echo o rozpätí M, ktoré je úmerné hrúbke skúšaného objektu . Ak skúšaný objekt obsahoval vadu, objavil sa medzi počiatočným a koncovým echom echo poruchové. Vzďialenosť vady od povrchu skúšaného objektu sa určovalo z doby príchodu echa po vyslaní ultrazvukového impulzu a je teda úmerná vzdialenosti medzi počiatočným a poruchovým echom. Veľkosť vady sa určovala z veľkosti amplitúdy echa.

Obr. 4.8 Zaznamenanie indikácie ultrazvukom pre vzorku PK1

Pri skúške ultrazvukom bolo zistené, že vnútorné vady testovanej vzorky ako je zjavné z obr. 4.8 sú póry a zhluky pórov:

Vnútorné vady sú defekty výrobku mimo tolerancie danou zadávateľom a z tohto dôvodu bol označený ako zmätok

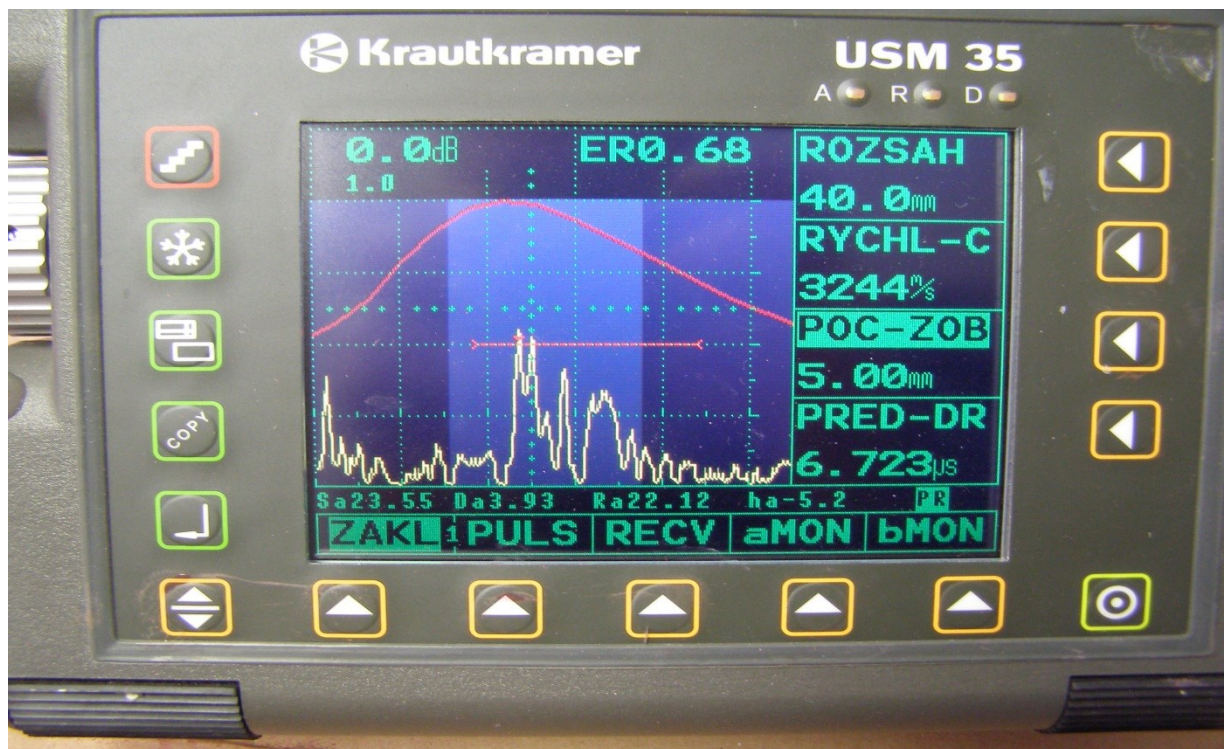
Obr. 4.12 Ultrazvuková skúška vzorky PK3

Vnútorné vady sú defekty výrobku mimo tolerancie danou zadávateľom a z tohto dôvodu bol označený ako zmätok

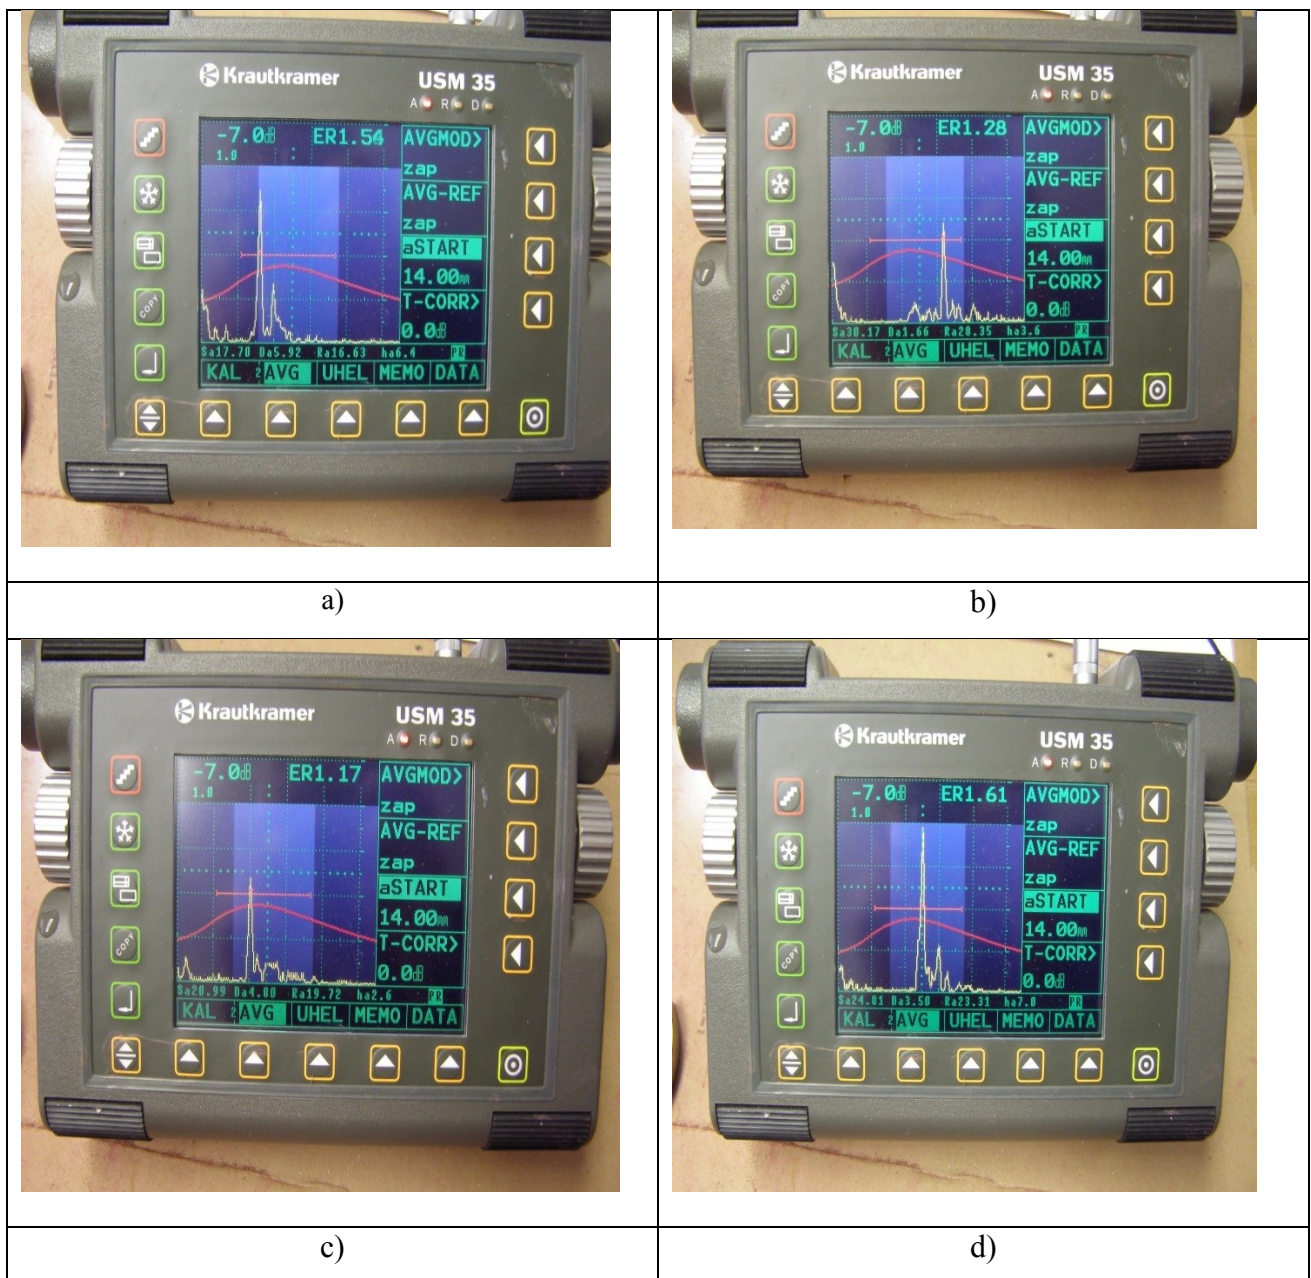
Obr. 4.15 Ultrazvuková skúška vzorky PK4

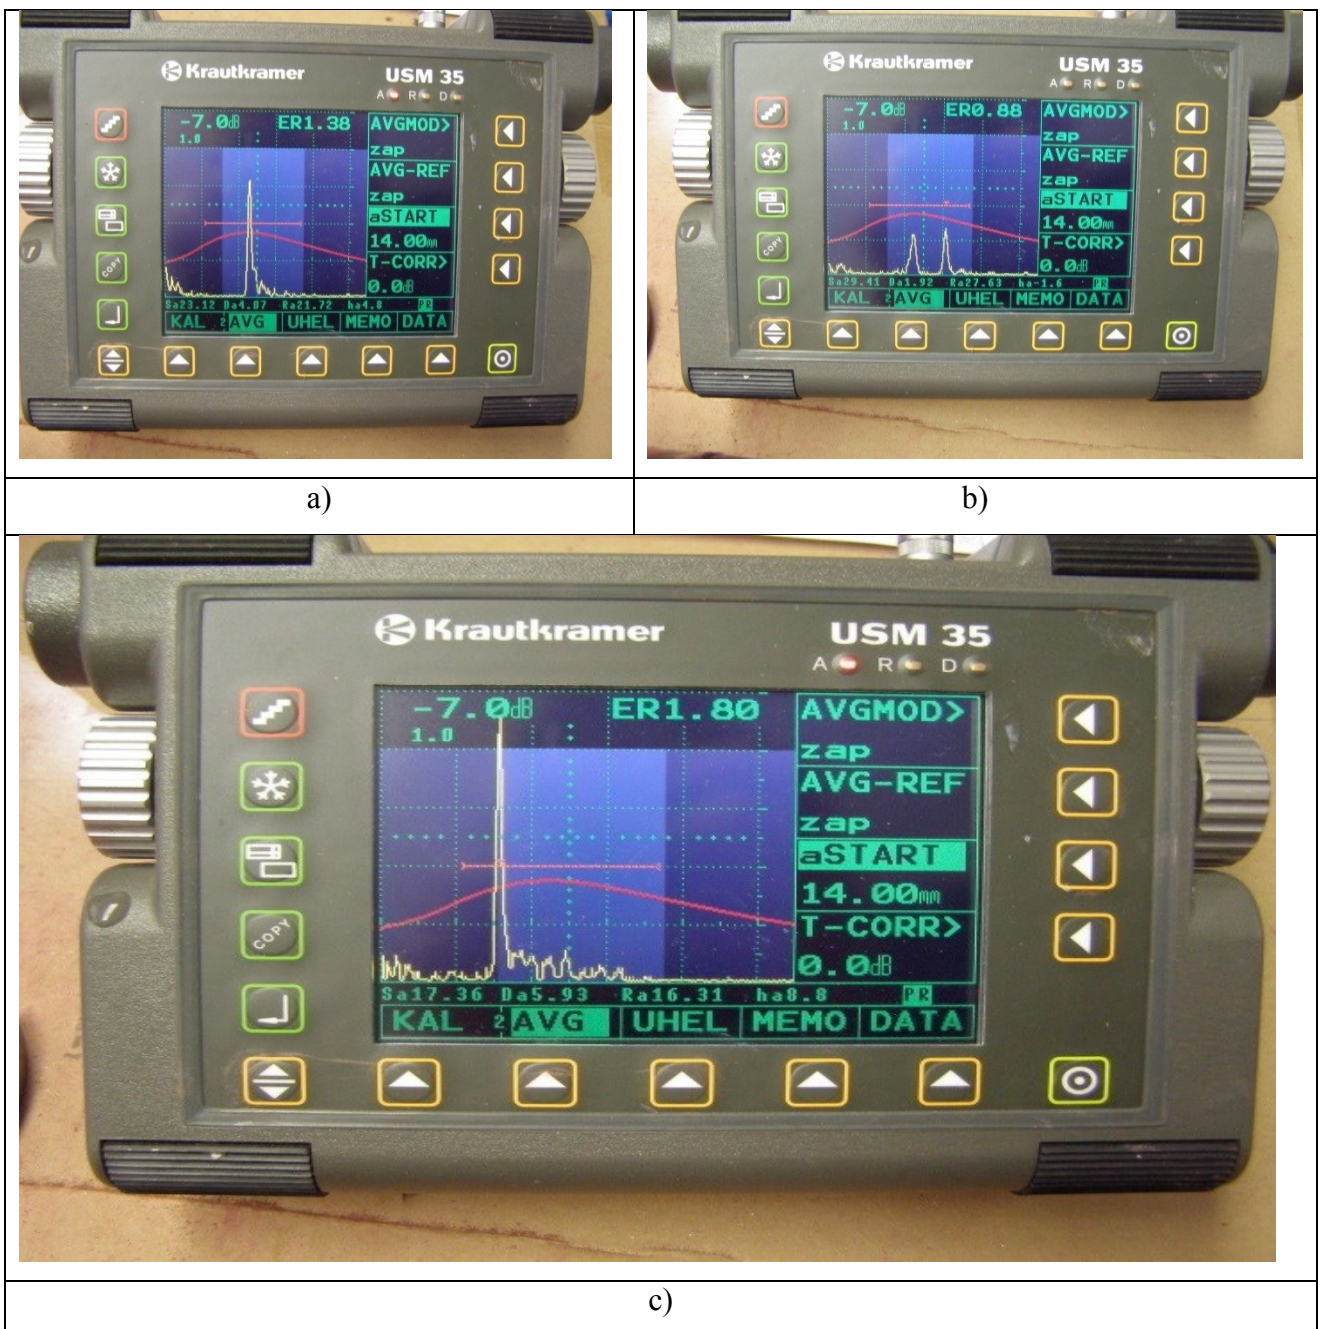
Obr. 4.20 Ultrazvuková skúška vzorky PK5

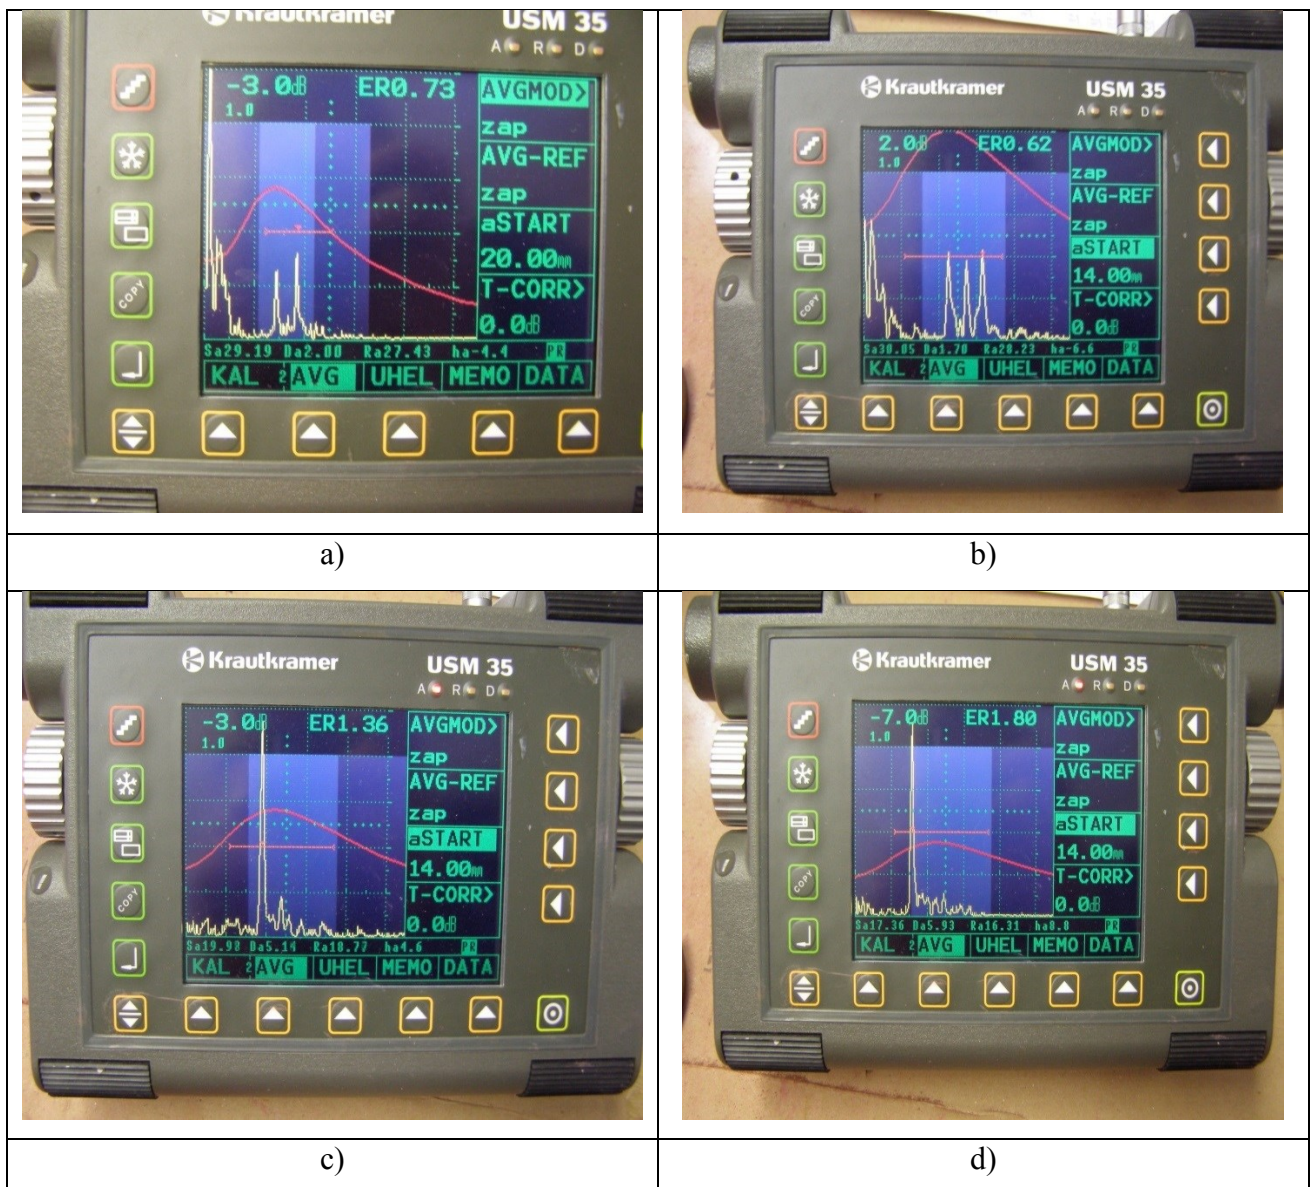
Obr. 4.23 Ultrazvuková skúška PK6

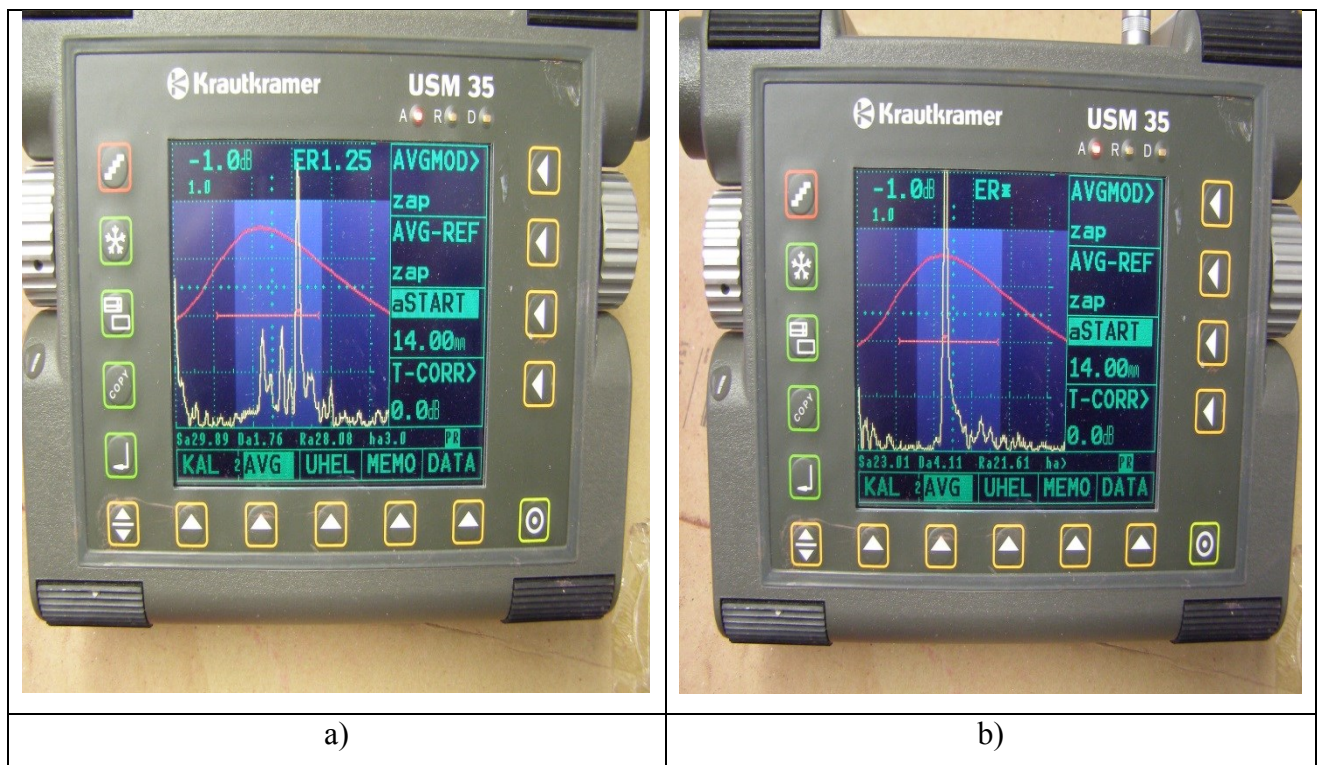
Obr. 4.27 Ultrazvuková skúška PK8

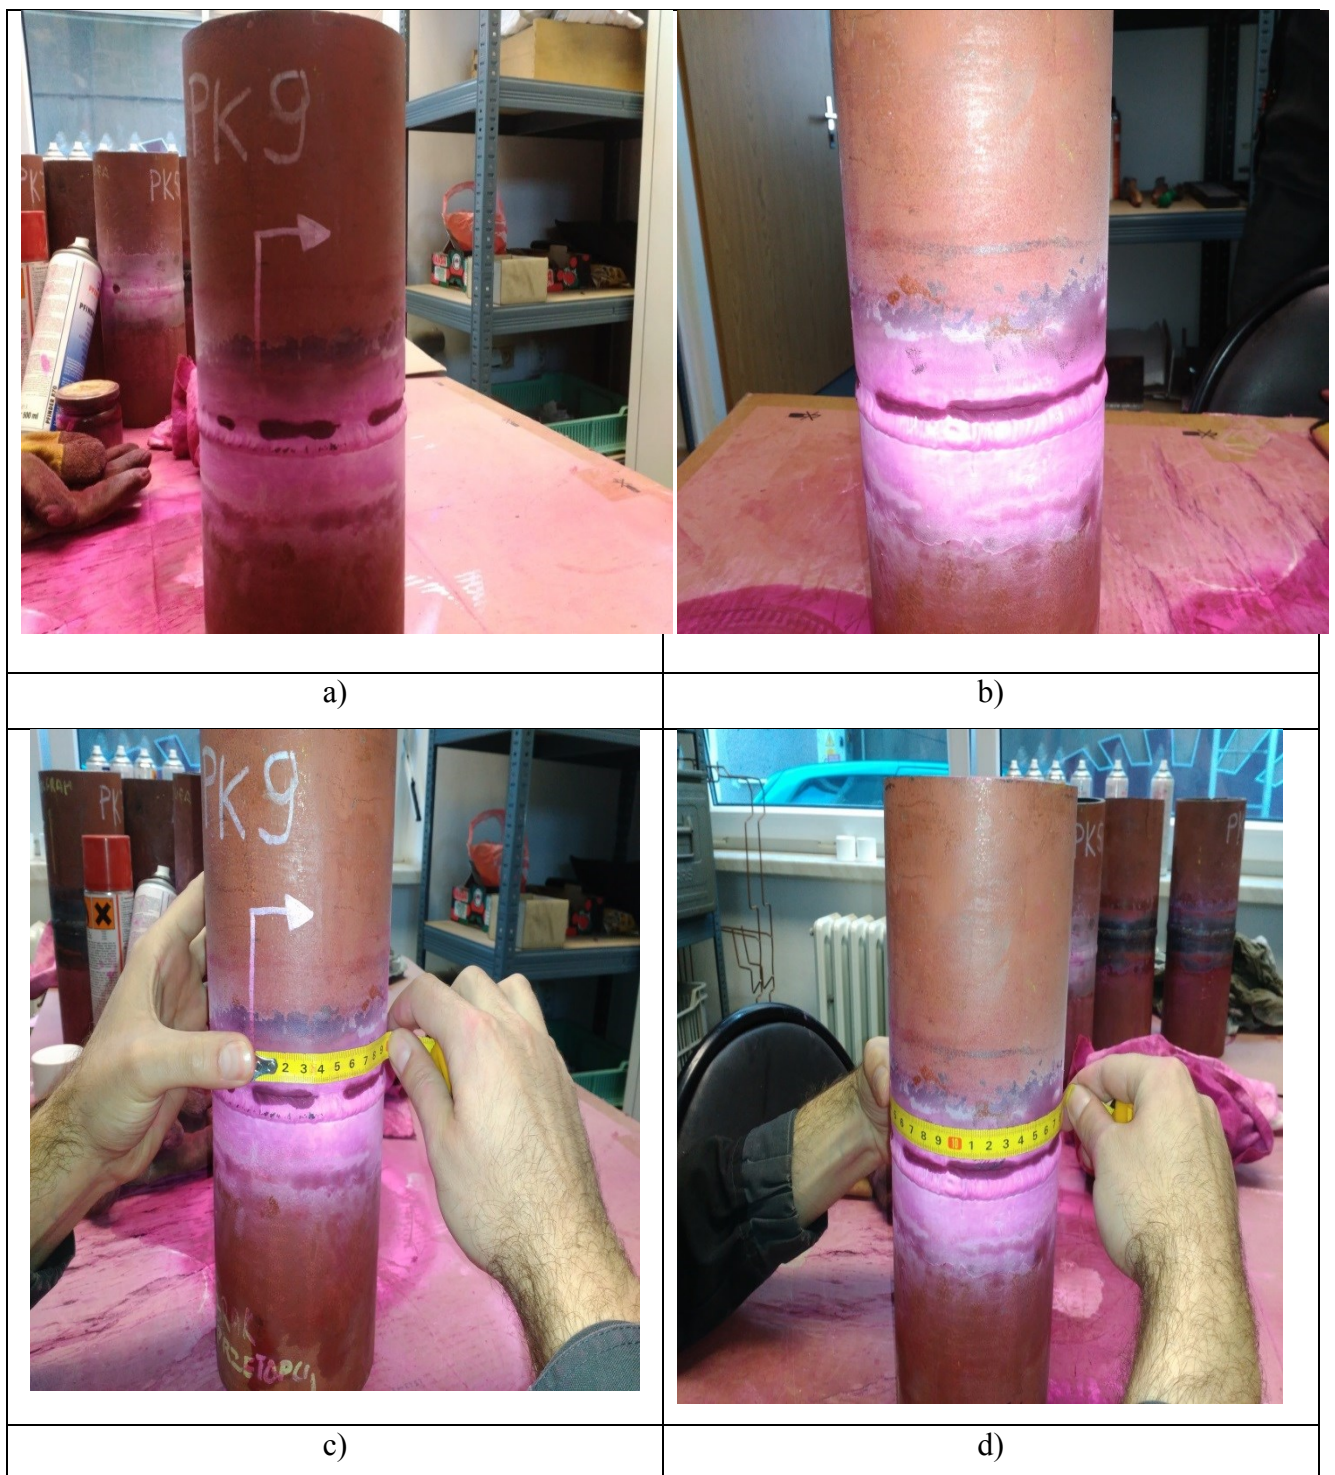
Obr. 4.29 Kapilárna skúška vzorky PK9: a), b) vyvolávanie penetrantu, c), d) meranie veľkosti a polohy indikácie

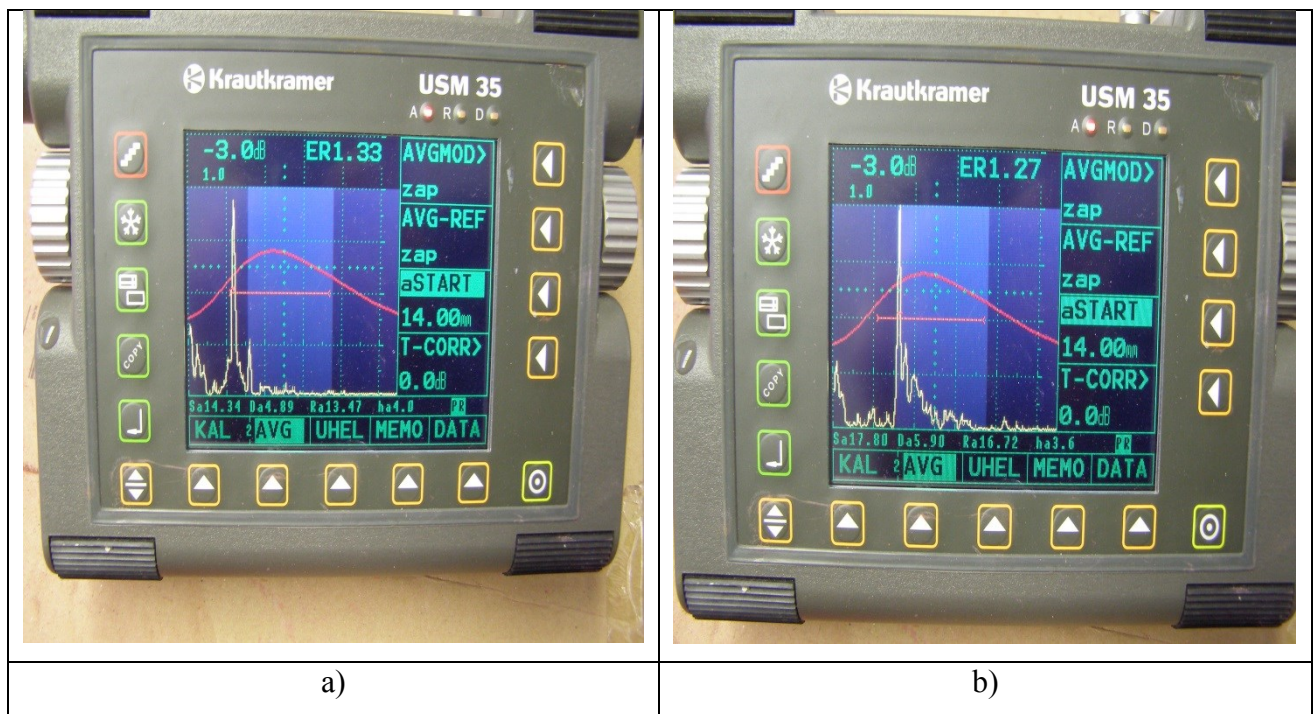
Obr. 4.32 Ultrazvuková skúška vzorky PK9
