# **Reflexe historických povodní na řece Olšavě v dobových dokumentech**

Bakalářská práce  
2017

**Univerzita Tomáše Bati ve Zlíně**  
Fakulta logistiky a krizového řízení

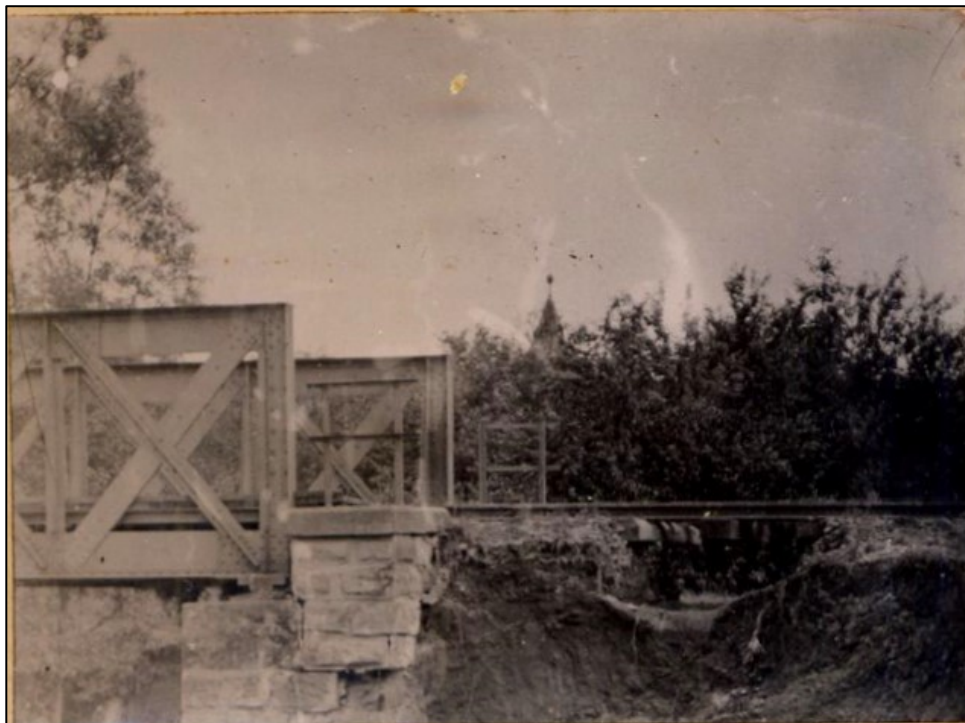
Příloha 12: Podemletá železniční trať jako následek povodně 1919, Šumice (Kronika obce Šumice 1918 - 1935).
