# Nebezpečí svahových pohybů v oblasti Věstonicko

Bakalářská práce  
2020

Univerzita Tomáše Bati ve Zlíně  
Fakulta logistiky a krizového řízení

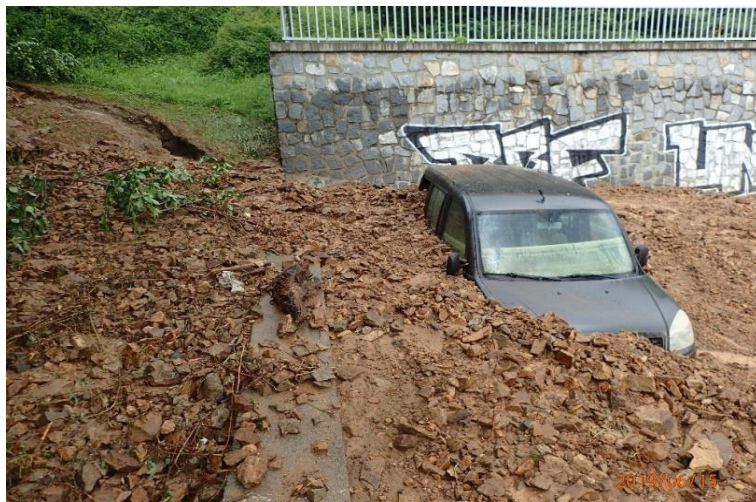
Obr. 1 Zaparkovaný automobil po sesuvu půdy (11)

S velkými vydatnými dešti se potýkala obec Tábor, které 16. června 2019 způsobily nemalé problémy. Na operačním středisku evidovali kolem 8. hodiny večerní asi desítku událostí, které byly způsobeny deštěm, nejhůře na tom ale byly místa mezi ulicemi Martina Koláře a na Bydžově, kde se sesunula půda ze svahu nejprve kolem 18. hodiny a poté ještě okolo půl deváté. Při sesuvu nebyl nikdo zraněn, vznikla pouze újma na majetku, kdy masa hlíny poškodila zaparkovaný automobil na parkovišti. Škody celé události nejsou prozatím přesně sečteny, ale už teď je jasné, že se vyšplhají na desítky tisíc. Nyní odborníci zjišťují, co může být nejhlavnější příčinou a zda se událost může v budoucnu opakovat. Zatím se mezi důvody odhaduje zanesený odtok kanalizace, nebo nezpevněná půda z důvodu nedávného vykácení kusu lesu. Z místa bylo odvezeno 14 tater bahna, byly nasazeny do akce bagry a zametací stroje. Ulice byla uzavřena až do páté hodiny ranní, poté byla uvedena znovu do provozu. Při této události byli obyvatelé jednoho tamního domu vyzváni k evakuaci, ti ovšem přes důrazné výzvy policistů evakuaci odmítli. (10) (11)

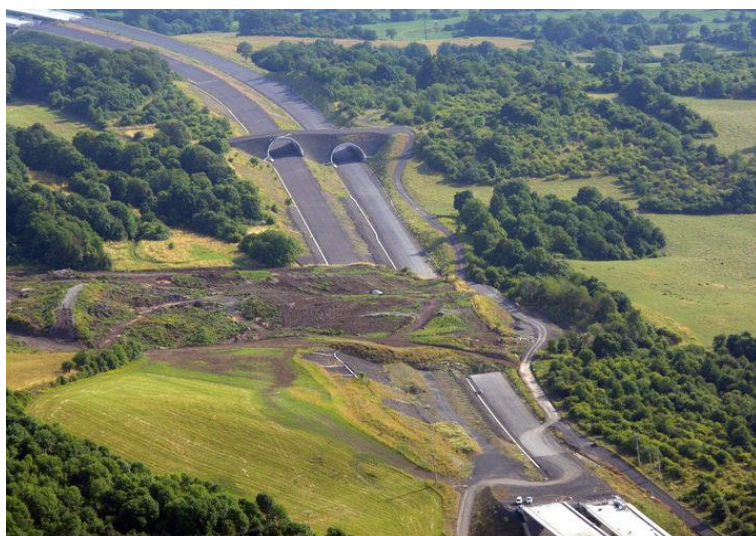
Obr. 2 Dálnice D8 po sesuvu půdy (12)

Jde o českou dálnici, v českém středohoří, která vede z Prahy severozápadním směrem ke státní hranici s Německem. 7. června 2013 došlo k velkému sesuvu půdy na zmíněné dálnici D8, která byla téměř dokončená. Kromě nedokončené dálnice byla zničena část železniční tratě z Lovosic do Úpořin. K hlavním příčinám odborníci řadí špatně situované vrty pro stavbu dálnice. Plocha nebyla průzkumem ověřena, kdy už dříve byly vymezeny potenciálně nestabilních části svahu. Vrty v místě sesuvu byly příliš mělké a podle dostupných informací, se drobné trhliny objevily už před samotným sesuvem. Dva dny před sesuvem byla zaznamenána tahová trhlinka pod železniční tratí. Svou polohou se shoduje s dokumentovanou trhlinkou v sesuvu po jeho sesutí. Rovnováha svahu byla pod vlivem dlouhodobých srážek značně narušena. Nejprve došlo k aktivaci malých sesuvů v zářezu dálnice. Zemina s objemem kolem 400 m<sup>3</sup> s sebou vzala několik set metrů železnice a také zavalila rozestavěný poslední úsek dálnice. Mezi následky můžeme pokládat nynější probíhající situaci, miliardový soudní spor, kdy Ředitelství silnic a dálnic vyžaduje po kamenolomu 797 milionů korun, Správa železniční dopravní cesty žádá dalších 240 milionů. Soudní spor se táhne už 3 roky a obsahuje 21 posudků a odborných stanovisek, mimo jiné. I obyvatelé okolních vesnic byli poznamenáni těmito sesuvy půdy. Krátce po sesuvu začali některým obyvatelům praskat stěny domů, v Dobkovičkách bylo poškozeno až 21 domů. Sanace dálnice se vyšplhala na téměř půl miliardy korun a poslední 12 kilometrů dlouhý úsek začali motoristé využívat až o tři roky později tzn. v prosinci 2016. V prosinci 2018 skončili práce na zpevnění svahu pod dálnicí D8. Další sesuvy půdy nejsou prozatím vyloučeny. (12) (13) (14)

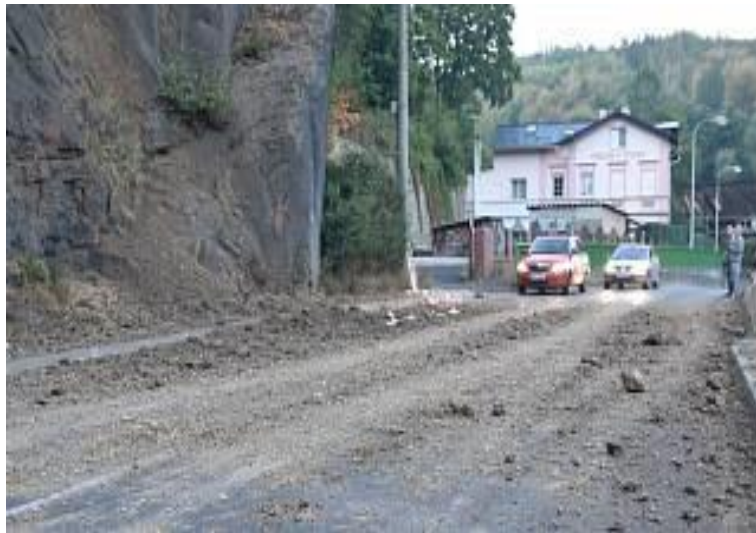
Obr. 3 Silnice v Lokti po sesuvu půdy (15)

V úterý 28. 8. 2018 uvolněná část skály zasypala silnici v Lokti, město v severovýchodní části okresu Sokolov, sutina se sesunula ze skály na hlavní silnici, kde uvolněná suť pokryla silnici po celé šířce, cca 10 m. Přivolaní hasiči společně s policií uzavřeli provoz a zástupci města a Lesů ČR odstranili kameny, kde hrozil pád. Přivolaný geolog uvedl, že vrchní část skály je narušená a pravděpodobně bude nutné odstranění. Poté byla povolána firma, která provedla a dohlídla na požadované práce při odstranění. Při sesuvu skály se nikomu nic nestalo a vozovka byla zprůjezdněna na druhý den. Nyní jsou skály kolem celého Lokte monitorovány, problém je mnohokrát ovšem v tom, že ne vždy je město vlastníkem. (15)

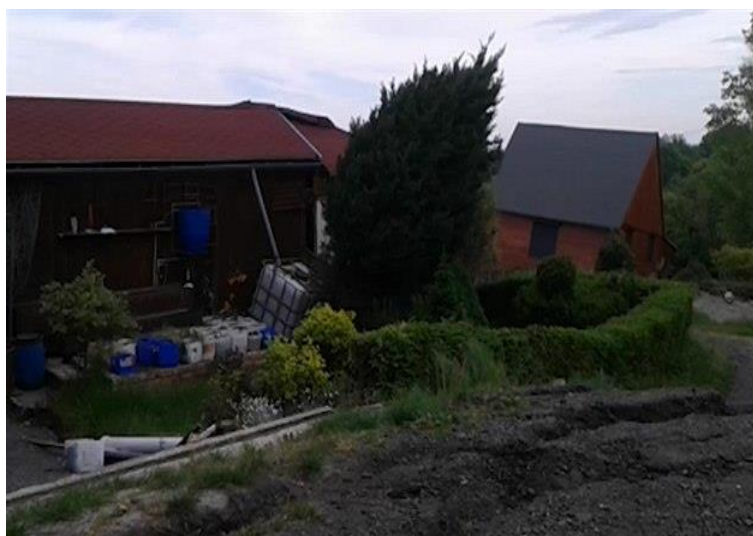
Obr. 4 Chatová oblast Poláky po sesuvu půdy (16)

Sledované území a jeho okolí je vedeno Geofondem v databázi geohazardy, svahové jako sesuvné území. V prosinci 2014 a v lednu 2015 došlo na dvou místech v chatových osadách obci Poláky k sesuvům. Oba případy se odehrávaly v zamokřených místech podél vodotečí. Je třeba zmínit, že se jedná o trvale sesuvné území, které vzniklo už v minulosti, kdy byly sesuvy označeny za aktivní a jakákoliv zástavba zde měla být zakázána. Jednotlivé trhliny byly vysoké několik decimetrů až metrů, proto se řadily mezi rychlé svahové pohyby. Podle odborníků mohlo být hned několik příčin, které svou kombinací i shodou okolností vedly ke vzniku sesuvů. Mezi hlavní příčiny byly zařazeny např. morfologické poměry území, kdy nadmořská výška obce je pouhých cca 342 m. n. m., a spodní hrana svahu je v úrovni vodní hladiny. Dále to jsou klimatické poměry v oblasti, oblast leží mezi max. oblastí srážek a oblastí srážkového stínu a rok 2014 byl srážkově nadprůměrný. Největší vliv si ale nese člověk, tohle místo nemělo být nikdy zastavěno a měly být stanoveny podrobné podmínky k jeho využití. Namísto toho si lidé postavili chatky, které postupně rozšiřovali. Vzniklá situace byla kritická a jednalo se o havarijní stav, kdy došlo k ohrožení majetku a zdraví majitelů pozemků. Došlo ale pouze k újmám na majetku, nikoliv ke zranění. Příkrý svah se začal postupně trhat a v půdě se objevily menší praskliny, v následujících týdnech sjel místy až o 2 metry. Stavební úřad v Kadani vydal rozhodnutí o vyklizení jedenácti chat, které byly nejvíce zasaženy sesuvem. Sanaci měli zajistit a uhradit vlastníci jednotlivých pozemků, jelikož obec v místě nemá žádné pozemky. (16)

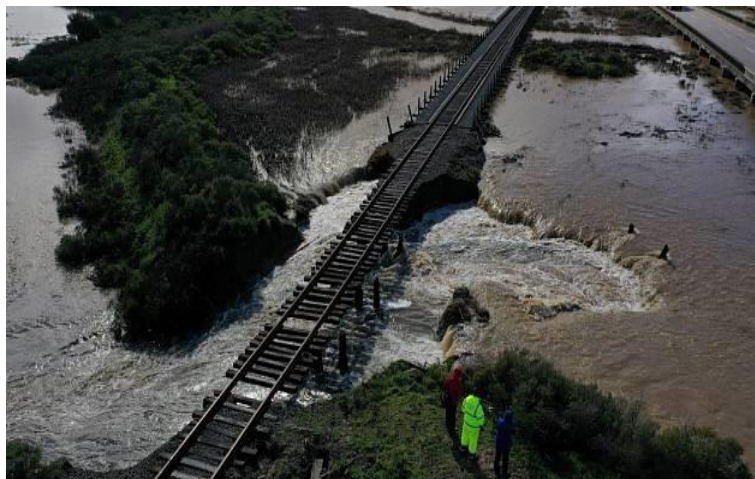
Obr. 5 Následky přívalových dešťů v Kalifornii (19)

Začátkem loňského roku, 15. 2. 2019, zasáhly Kalifornii silné přívalové deště, které způsobily nespočet katastrof. Následkem těchto přívalových dešťů bylo zaplavení ulic a nekontrolovatelné sesuvy půdy, které dokázaly zničit několik domů. Série ničivých bouřek se vytvořila nad Tichým oceánem a poté zasáhla západ americké pevniny. V důsledku vydatných dešťů, které přetrvávaly dva dny, se rozbouřené řeky vylily ze svých koryt a proudy smetly vše, co se jim postavilo do cesty. Úřady byly proto nuceny evakuovat více než 300 lidí. Oproti tomu pouštní letovisko Palm Springs vyzvalo své obyvatele k tomu, aby za žádných okolností neopouštěly tohle místo, z důvodu zatopených ulic. Sesuvy půdy dokázaly udeřit i na několika místech, kde to nikdo nečekal. Z tohoto důvodu nebyly tato místa žádným způsobem chráněné před sesuvy. Poté co dům smetla lavina bahna a kamení, ve stejně nečekané oblasti, byla nařízena evakuace pro více než 50 sousedních domů. Před vrcholem bouře byla nařízena povinná evakuace i v blízkosti oblasti požárů Santa Ana, kde bylo vysoké nebezpečí proudění trosk, které zbyly právě po nedávném požáru. Bez elektřiny bylo zhruba 130 tisíc domácností. (17) (18) (19)

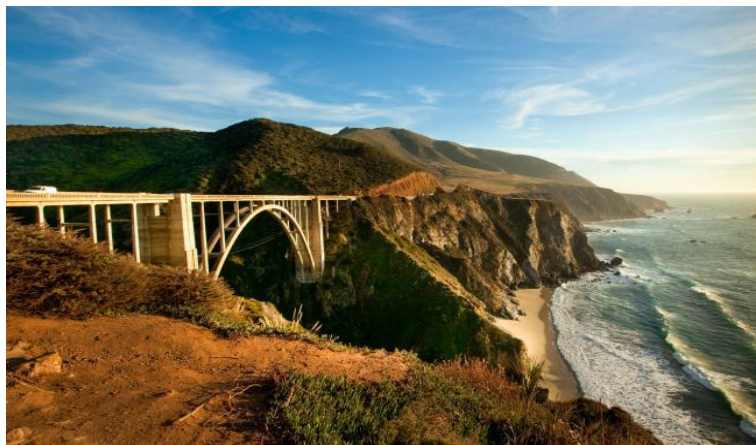
Obr. 6 Big Sur před sesuvem půdy (22)

Dodnes největší sesuv půdy, v dějinách Kalifornie, kdy za neočekávaný pohyb svahu mohlo větší množství srážek, které trápilo Kalifornii v zimě 2017. Nejednalo se o první sesuv půdy v oblasti za poslední dobu, bohužel se ale jednalo o ten nejhorší. Masivní sesuv zavalil velký kus silnice v kalifornském regionu Big Sur, neboli California State Route 1. Jedná se o dopravní tepnu s jedním z nejkrásnějších výhledů na Tichý oceán. Na dálnici se sesunulo více než milion tun kamenů a hlíny přímo po svahu do oceánu. Vozovka byla zavalena až do výšky 12 metrů a sesuv zasáhl úsek široký zhruba 400 metrů. Poškozený úsek vozovky byl před sobotním dnem uzavřený, z důvodu dělnických oprav po uplynulých sesuvech. Veškerý personál i těžkou techniku úřady poslaly pryč po zjištění další možné hrozby v podobě dalšího sesuvu. Nedošlo tak k žádným zraněním nebo škodám na majetku. Zničený most a další škody se vyšplhaly zhruba na 1 miliardu dolarů. A silnice byla uzavřena po zbytek roku 2017. Zmíněná vozovka byla buď uzavřena, nebo byla částečně uzavřena na nejméně dalších 6 místech. (20) (21)

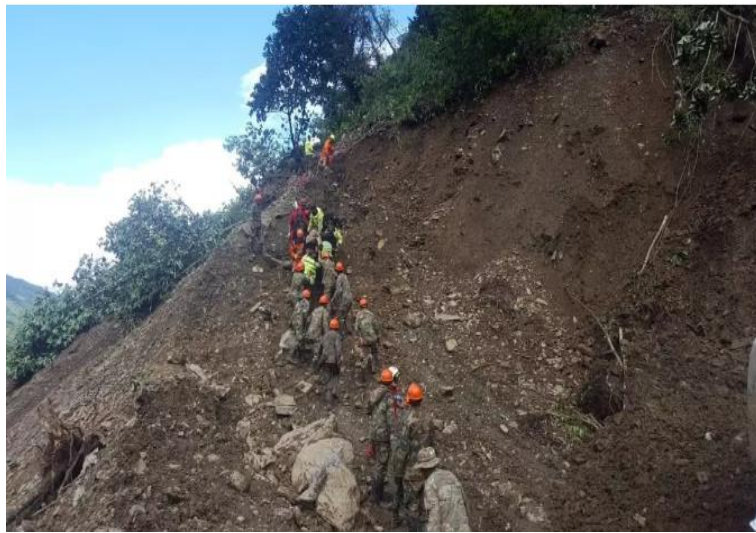
Obr. 8 Vojáci na místě sesuvu půdy (24)

Na severovýchodu Bolívie se tamní obyvatelé potýkali s intenzivními dešti, které měly za následek mohutné sesuvy půdy. K prvnímu sesuvu došlo právě po dlouhotrvajících deštích, začátkem února letošního roku, přesněji v sobotu 2. 2. 2019. Tento sesuv pohřbil pod sebou hned několik aut na dálnici. Den na to probíhaly záchranné práce v dané oblasti, kdy nápor sesutá půda nevydržela a dala se do pohybu znovu. Nedělní sesuv byl zaznamenán v oblasti, kde se záchranáři pokoušeli vyprostit oběti sobotní nehody. Povolání záchranáři se snažili dostat oběti z podmáčené zeminy, které byly uvězněny jak pod masy zemi, tak ve svých automobilech. O život přišlo 14 lidí a 34 lidí bylo zraněno. Nedělní sesuv si nevyžádal žádné mrtvé, lidem se podařilo včas utéct. (24) (25)

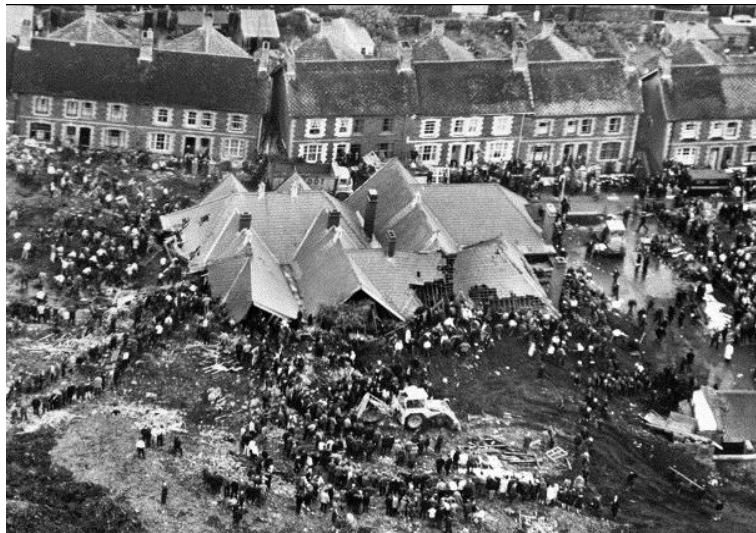
Obr. 9 Zavalená škola Aberfan, Wales (26)

Před 50 lety, 21. října 1966 došlo k obrovskému neštěstí v podobě sesuvu půdy ve velšském městě Aberfan. Tahle událost byla a je považována za jednu z největších tragédií pro Velkou Británii ve 20. století, kdy se směs zeminy, bahna a důlního odpadu postarala o zavalení jedné ze základních škol Pantglas, několika farmářských budov a obytných domů. Tři roky před tragédií se důlní odborníci obrátili na společnost National Coal Board, která provozovala a vlastnila doly ve Spojeném království. Odborníci měli obavy o stabilitu území při možných četných deštích nebo při oteplení po silných mrazech. Na dopisy, které, společnosti poslali ovšem nikdo nereagoval. O dva roky později tuto obavu vyjádřil i místní radní, který zaznamenal, že se důlní výsyvky začaly v posledních letech pohybovat blíže k městu. Už tehdy bylo jisté, že by mohla být ohrožena právě základní škola Pantglas. Na jeho dopis, který patřil stejné společnosti, ale také nikdo nezareagoval. V daný den bylo cítit ve vzduchu velké vlhko a od rána vydatně pršelo. Hned z rána si horníci všimli posunutého válu a ten den bohužel nefungoval telefon do města, takže se tuhle zásadní informaci nikdo nedozvěděl. O pár hodin později se val sesunul o pár dalších metrů, to už se horníci rozhodli sejít do údolí informovat zbytek obyvatel, ale to už bylo příliš pozdě. Pád hromady suti nepřežilo 116 dětí a 28 dospělých. Plno zavalených lidí se ale ještě podařilo vyprostit včas. (26)

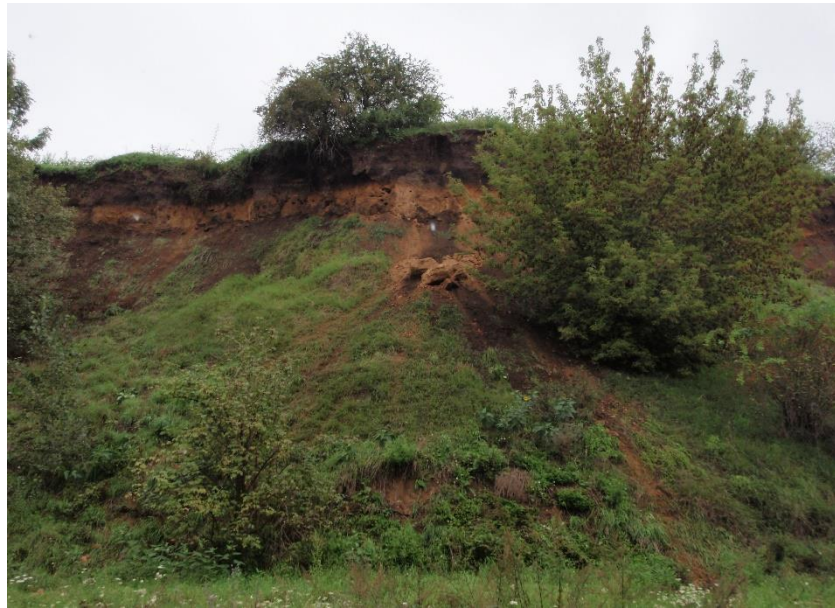
Obr. 11 Utržení svahu, Strachotín, zdroj vlastní

V neděli 14. 3. 2014 byl na KOPIS HZS JMK ohlášen sesuv svahu na rodinné domy, na ulici sklepní ve Strachotíně. Společně s tím, byly nahlášeny i zatopené sklepy v obci. Při prvotní návštěvě, byly před objekty domů lokalizovány tři přímé sesuvy, tvary tvořily rovnou smykovou plochu, byly charakterizovány rozpohybováním hmoty hlíny, která se po rovné smykové ploše utrhlá. Celá záchranná akce trvala jeden celý týden. Stovky povolaných jednotek postupně provedly odstranění sesuvu od rodinných domů a následné zabezpečení svahu proti možnému dalšímu svahu. Dále měli na starost provádět výzkumy, odbagrovat

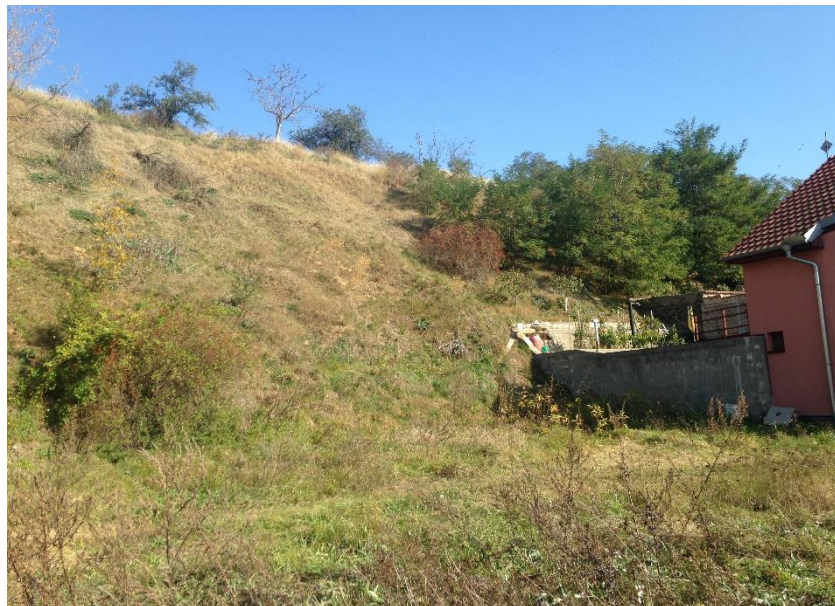
Obr. 12 Strachotín – Svah po asanaci, zdroj vlastní

přebytečné části zeminy, pod kterou měla následně být ukotvena georochož a kokosová geotextílie. Po týdnu obec opět postihly silné deště, bylo konstatováno, že ukotvené kokosové textilie plní svůj protierozní účel. Starostové tím pádem mohli doložit, že situace je i nadále stabilizována. Po celý týden byla část jednotek vždy odvolána na čerpání zatopených sklepů a dalších objektů obce. Na místo byli povoláni statici, geologové a služební funkcionáři.

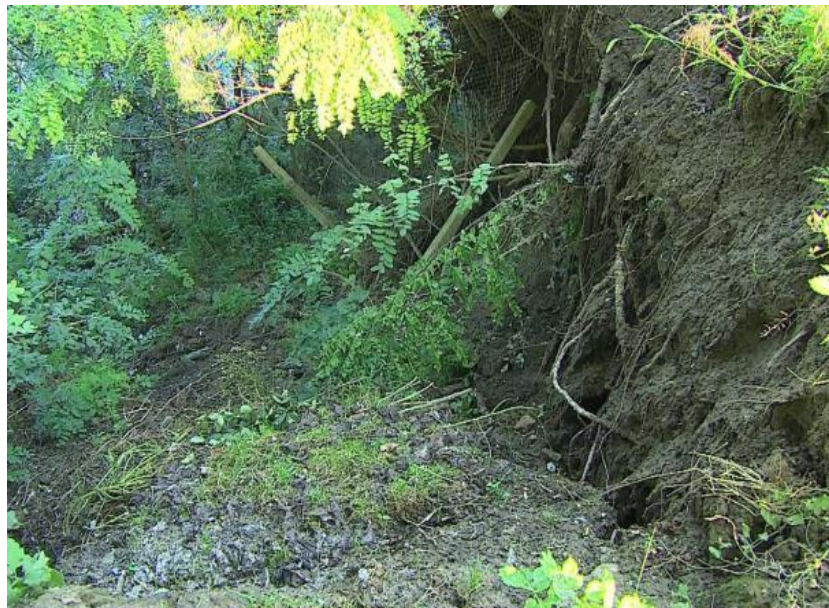
Obr. 13 Sesunutí svahu, Bulhary, zdroj vlastní

Ve středu byl na KOPIS HZS JMK ohlášen poškozený svah v obci, který se za poslední dny utrhl o cca 1, 5 m svahu a bylo ohroženo 14 rodinných domů. Při celé akci byl povolán statik, geologové, dodavatelské služby. Bylo nutné k řece vybudovat provizorní přístupovou cestu, která bude byla určena k navážení kamenů určených na sanaci a zpevnění ujíždějícího břehu. Dále je nutné postupně zasypávat paty svahu nad řekou a zespod. Po celou dobu úprav bylo místo rozděleno na tři jednotlivé úseky. V prvním úseku, který nesl název „Kácení a průsek“, probíhá odstraňování stromů a náletových dřevin, které brání vytvoření průjezdové komunikace, a to i na březích toků, přetahování kmenů na druhý břeh řeky za pomoci navijáků a člunů. Bylo také dovezeno pásové rypadlo, které umožnilo tahat potopené a položené stromy z řeky. Po odstranění všech nežádoucích dřevin se mohlo začít navážet kamení, aby byl závoz řeky zabezpečený. V druhém úseku „Vytváření panelové a přístupové komunikace“ se začaly pokládat jednotlivé betonové panely. A ve třetím úseku „Deponie“, bylo sehnáno rypadlo, které bylo použito při činnostech na deponii. Po celou dobu probíhaly průzkumné práce pod hladinou se současným monitorováním svahu.

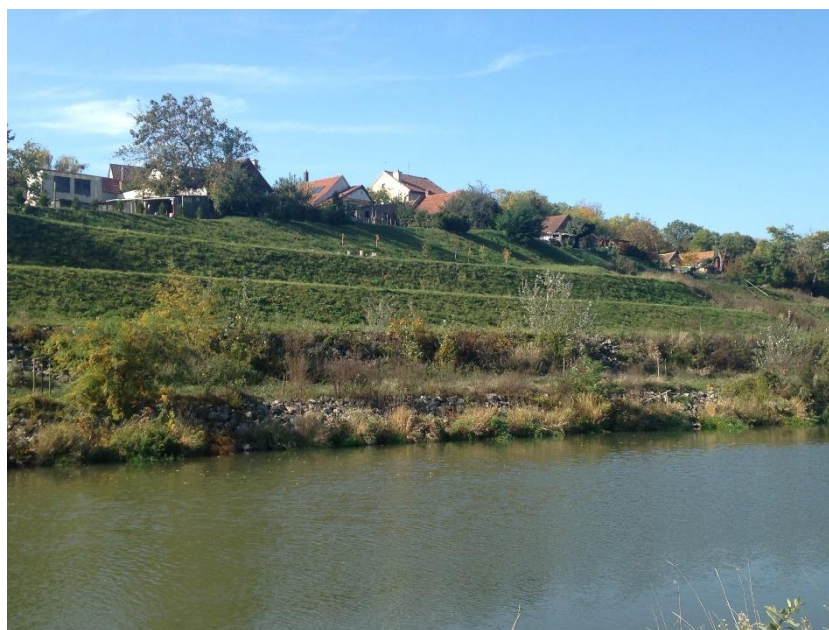
Obr. 14 Bulhary – Vytvořené terasy a posunutí toku řeky pomocí kamenů, zdroj vlastní

Statikem bylo navrženo nainstalovat indikátory, které budou sledovat podrobný posun horniny a budou zajišťovat pravidelní měření. Místo strohého svahu byly vybudovány jednotlivé terasy, současně s prítížením celého svahu lomovým kamenem. Vytvořené terasy zabraňují pohybům na svahu i do budoucna. Dále byla odstraněna vegetace, protože bylo nutné porosty odstraňovat po 5-ti metrových úsecích. Bylo nutné posunout tok řeky a tím zpevnit paty svahu pomocí navožení kameniva do koryta řeky Dyje. Viz tabulky 3 a 4.

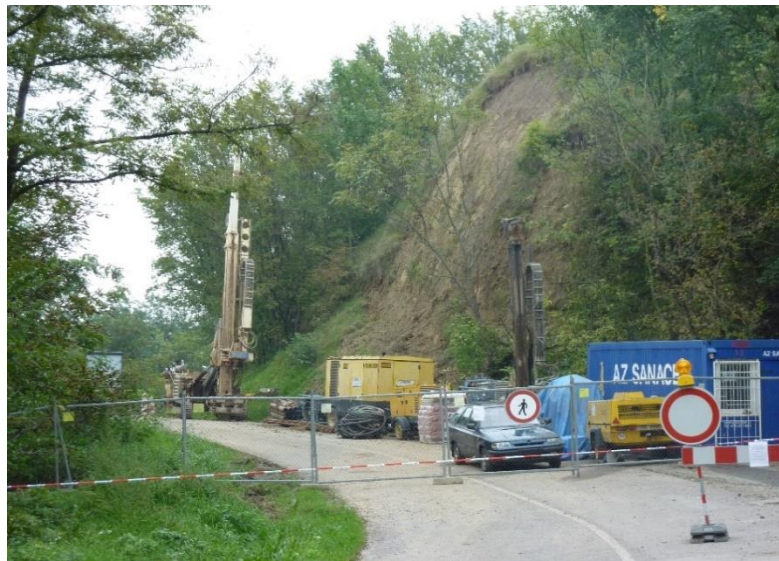
Obr. 15 Sesunutý svah nad komunikací v Dolních Věstonicích, zdroj vlastní

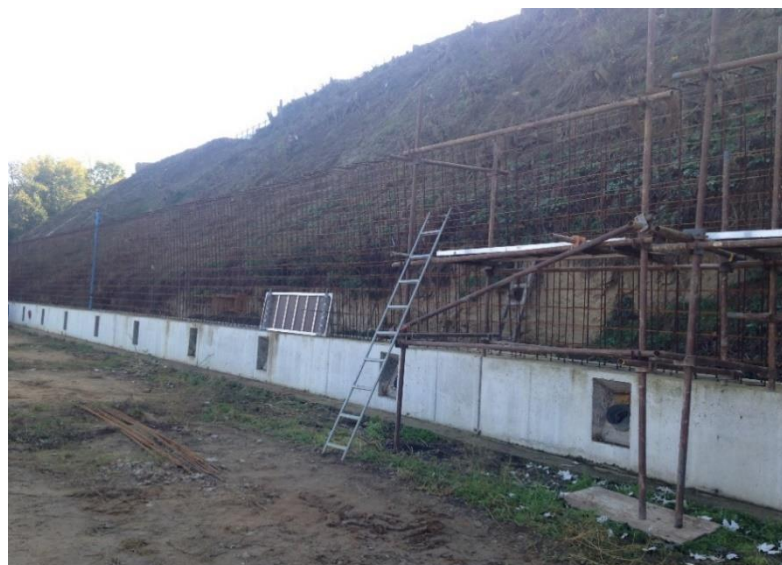
Obr. 16 Železobetonová zeď u břehu v Dolních Věstonicích, zdroj vlastní
